# 10 kV 高压开关柜烧毁事故分析及处理

**摘 要:** 针对某 220 kV 变电站 1 号主变压器 10 kV 开关柜在运行中发生的短路烧毁事故, 进行细致的分析, 找出了该设备发生故障的原因, 并提出了防止类似事故再发生的应对措施。分析结果表明: (1) 该设备发生事故原因是由于该开关柜温升长期超标, 真空断路器绝缘拉杆性能逐渐劣化, 最后失去其绝缘性能而引发单相弧光接地; (2) 引起事故扩大的原因是用以限制操作过电压及雷电过电压的三相限压器额定电压及持续运行电压选择不正确。

某 220 kV 变电站 1 号主变压器 10 kV 开关柜在运行中发生短路烧毁事故, 该开关柜为 KYN1—10/17G 型金属铠装移动式手车柜, 事故直接造成柜内 10 kV 真空断路器烧毁, A、B 相避雷器炸裂。

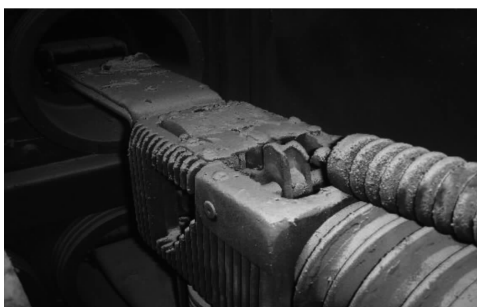
(1) 10 kV 断路器真空泡未爆炸, 用万用表在该断路器三相动、静触头间进行测量, 均为接通状态, 三相动触头外露部分与定位板烧熔并粘连在一起, 真空泡上部(动触头)三相绝缘拉杆(环氧树脂)与连接拐臂连接处均烧熔, 并可见明显熔点, 三相中 C 相最为严重, 熔断情况如图 1 所示。

图1 C相绝缘拉杆与动触头连接处熔断情况

(1)该1号主变低压侧011开关柜发生事故的根本原因是由于该开关柜温升长期超标的情况下,真空断路器绝缘拉杆性能逐渐劣化,最后失去其绝缘性能而引发单相弧光接地。

(2)在开关柜上加装温升在线监测仪,并在柜顶配置一定功率的散热风机,风机与监测仪配合实现自动启动、停止功能,从而有效控制开关柜的温升,且温升仪与中控室自动报警装置配合。

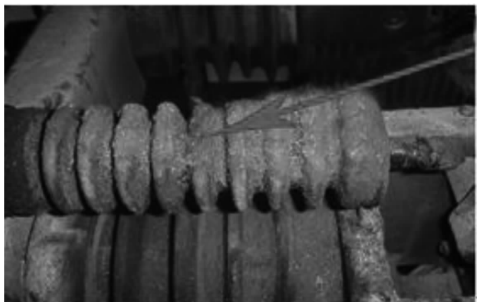
如图 2 所示 C 相绝缘拉杆的碳化情况, 从图中可看出 C 相传动绝缘拉杆已严重碳化, 轻轻用手便可扯下呈纤维状的碳化物。

图2 C相绝缘拉杆碳化情况

(3)柜内10 kV 真空断路器存在质量问题。很显然,断路器C相绝缘拉杆(环氧树脂)较A、B相绝缘拉杆烧损严重,不排除该相绝缘拉杆在制造厂浇注时存在缺陷。

(1)将故障情况反馈生产厂,对该型全密封高压开关柜在设计、选材、生产各个环节严格把关。防止由于其中某一环节出现疏漏而将有缺陷的产品流入市场。

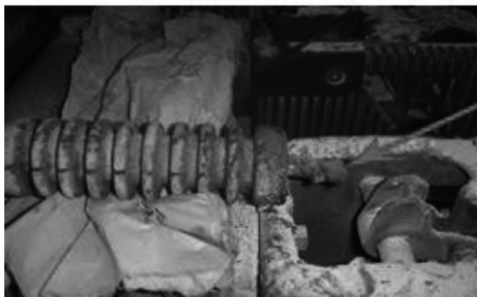
图 3 所示 A、B 相绝缘拉杆情况, 绝缘拉杆的碳化情况比 C 相稍好一些, 断路器机构分、合正常, 绝缘拉杆靠接地侧有放电痕迹。

图3 A、B相绝缘拉杆碳化情况

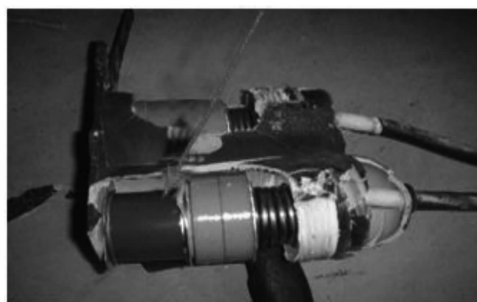
(3)10 kV 三相限压器 A、B 相因过热而炸裂,而对 C 相进行解体发现 MOA 阀片完好,无过热现象,如图4所示。

图4 C相与接地相解体情况

(4)用以吸收过电压能量的限压器(MOA 阀片)选型不当。根据文献[2]中性点不接地系统中氧化锌避雷器选用原则:须按躲开单相接地过电压及谐振过电压考虑,该三相限压器额定电压应选择17 kV(对应的持续运行电压为13.2 kV)。而开关柜内三相限压器额定电压为12.7 kV(持续运行电压11.7 kV),当C相发生单相接地时,A、B相的过电压可达 $1.99 E_m$ 甚至更大,如果是弧光接地,则A、B相最大过电压可达 $3.5 E_m$ 。因单相接地允许运行1~2 h,故该限压器(MOA 阀片)在长时间的暂态过电压作用下因热容量不能满足要求导致热崩溃。由此产生的烟尘使得真空断路器绝缘闪络,进而迅速发展为三相短路。

(2)引起事故扩大的原因是用以限制操作过电压及雷电过电压的三相限压器额定电压及持续运行电压未按照标准[2]进行选择,当C相发生单相弧光接地时,A、B相电压升高导致该相限压器(MOA 阀片)热崩溃而发生爆炸。

(3)在选择开关柜过电压保护用设备时,严格按照文献[2]新标准正确选择其额定电压及持续运行电压。
