# 湿法脱硫吸收塔氧化风管改造

**摘要:** 针对国电大武口热电有限公司2×330 MW机组脱硫系统吸收塔氧化风管断裂问题, 从氧化风管的材质、固定方式等方面进行分析, 提出改造措施。改造结果表明: 脱硫吸收塔氧化风管运行的稳定性、安全性及使用寿命均得到了提高, 取得了良好的效果。

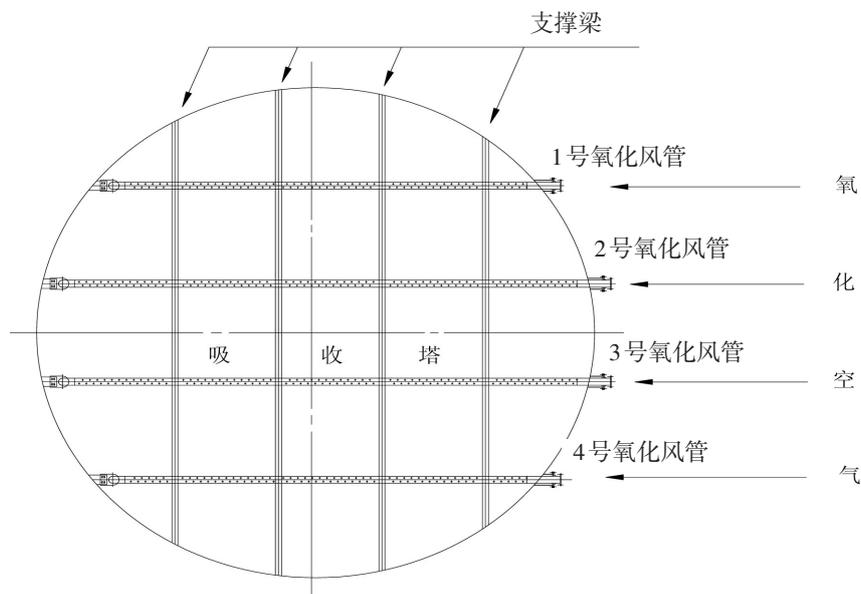
图1 吸收塔氧化风管网式布置

吸收塔氧化风管材质为玻璃钢,规格为 $\phi 220 \text{ mm} \times 10 \text{ mm}$ ,通风孔直径为 $\phi 18 \text{ mm}$ ,采用悬吊布置方式。在吸收塔内水平安装了4根方型空

心支撑梁,用来固定氧化风管,支撑梁由钢板焊接制作而成,材质为Q235A,规格为 $250 \text{ mm} \times 150 \text{ mm} \times 10 \text{ mm}$ ,支撑梁两端直接焊接在吸收塔塔壁上,用厚约4 mm的玻璃鳞片进行防腐。氧化风管为管网式布置方式,与支撑梁成 $90^\circ$ 直角,通过管箍固定,管箍两端与支撑梁之间缠有玻璃丝布固定,管箍与氧化风管之间垫有垫板,防止氧化风管与支撑梁之间晃动产生磨损。

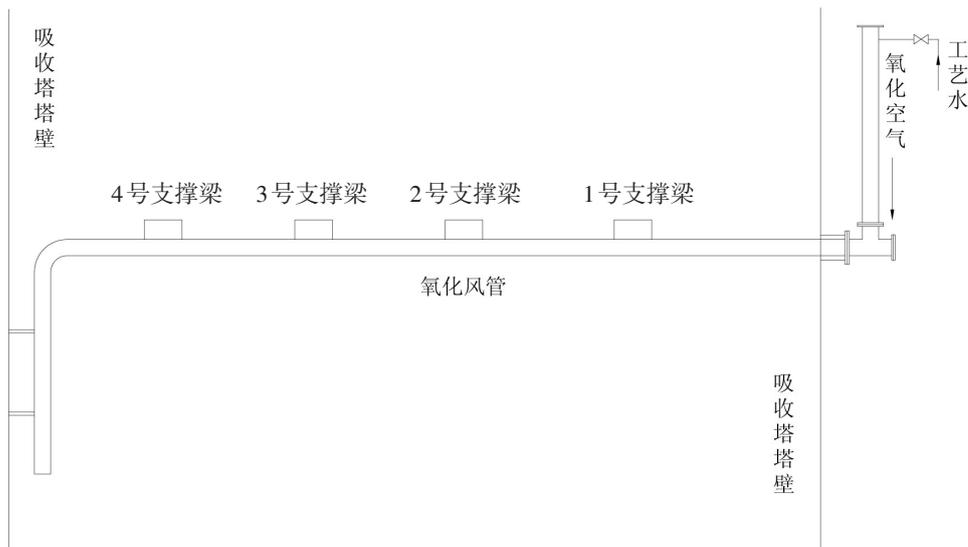
图2 改造前氧化风管布置

吸收塔内原玻璃钢氧化风管和支撑梁布置如图2所示。

吸收塔停运后,检查发现氧化风管抱箍断裂,氧化风管断裂处管壁因磨损变薄,断裂部位为氧化风管与支撑梁固定处。支撑梁也因氧化风管磨损管壁变薄,强度降低而断裂,支撑梁从中部断裂后因重力作用又从塔壁根部断裂。

由于采用悬吊方式,玻璃钢氧化风管的全部重量由抱箍承担,氧化风管在氧化风压和浆液流动的共同作用下,产生垂直方向和水平方向的摆

动,因此受到支撑梁的撞击和抱箍的摩擦<sup>[1]</sup>,垫板逐渐松动脱落,氧化风管与抱箍、支撑梁之间产生较大的间隙,氧化风管管壁逐渐减薄,三者均发生严重磨损而强度降低断裂。
