## 一起800 kV 罐式断路器绝缘故障判断分析

**摘 要:** 针对黄河变电站设备运行过程中发生的一起800 kV 罐式断路器绝缘故障,通过现场试验及解体检查等方法进行分析,找出了故障发生的原因。分析结果表明:断路器盆式绝缘子根部存在残留异物或凝露,导致运行中放电击穿,是造成断路器绝缘故障的根本原因。

### Analysis on insulation fault judgement of 800 kV tank-type circuit breaker

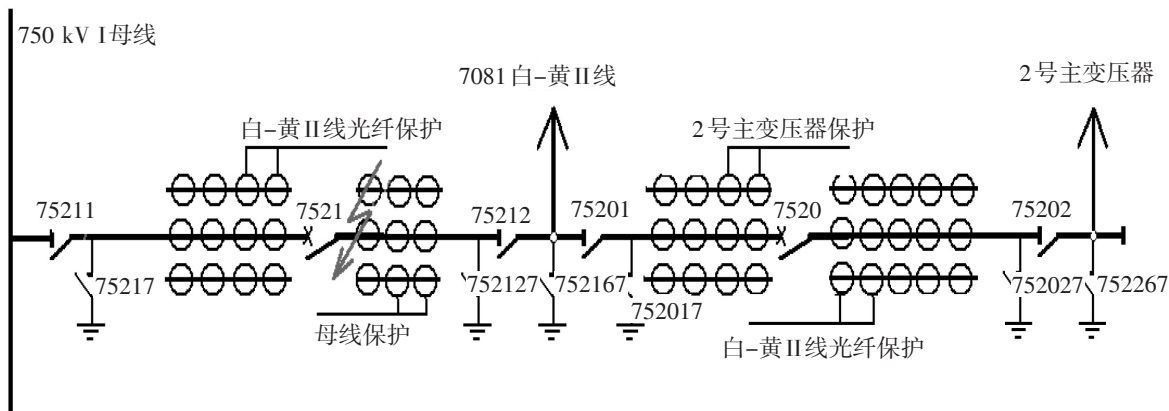
图2 黄河变750 kV第二串保护动作分析

由线路保护动作信息,A 相阻抗保护、距离 I 段保护、差动保护、断路器失灵保护均发生了保护动作,主变保护未动作,由图 2 可以推断出故障点为 7521 断路器本体发生了故障。由 750 kV I 母两套母差保护 A 相动作及白银变电站侧白-黄 II 线 A 相差动保护动作,重合闸成功,然后 A 相差动保护动作三跳。可以断定 7521 断路器靠线路侧发生了内部绝缘故障。

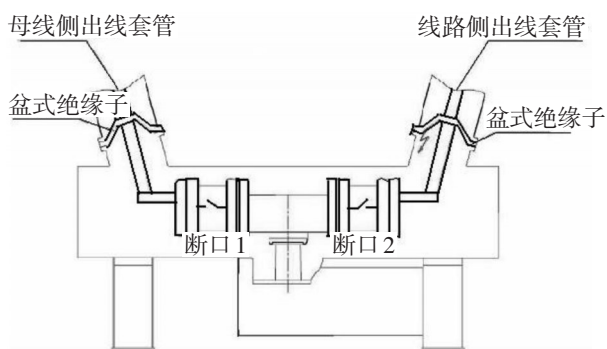
图3 7521 断路器双断口结构

100 000 M $\Omega$ , 母线侧绝缘性能良好。断路器为双断口结构, 其结构如图3所示。线路侧出线套管对地的绝缘电阻值包含断口2的绝缘电阻值和断路器绝缘拉杆对地的绝缘电阻值, 由于母线侧绝缘性能良好, 可以判断断路器线路侧出线套管至该侧断口静触头间有可能发生对地绝缘击穿, 且套管与罐体之间的盆式绝缘子出现故障的可能性较高。

将A相断路器进行SF<sub>6</sub>气体回收、清理, 打开7521 A相断路器气室检修手孔, 采用内窥镜对线路侧的绝缘件进行观测, 发现线路侧盆式绝缘子凹面处有明显击穿痕迹, 确定故障点在盆式绝缘子凹面处。
