# 钢板弹簧断裂失效行为研究

(西南技术工程研究所, 重庆 400039)

## Rupture Failure Behavior of Leaf Spring

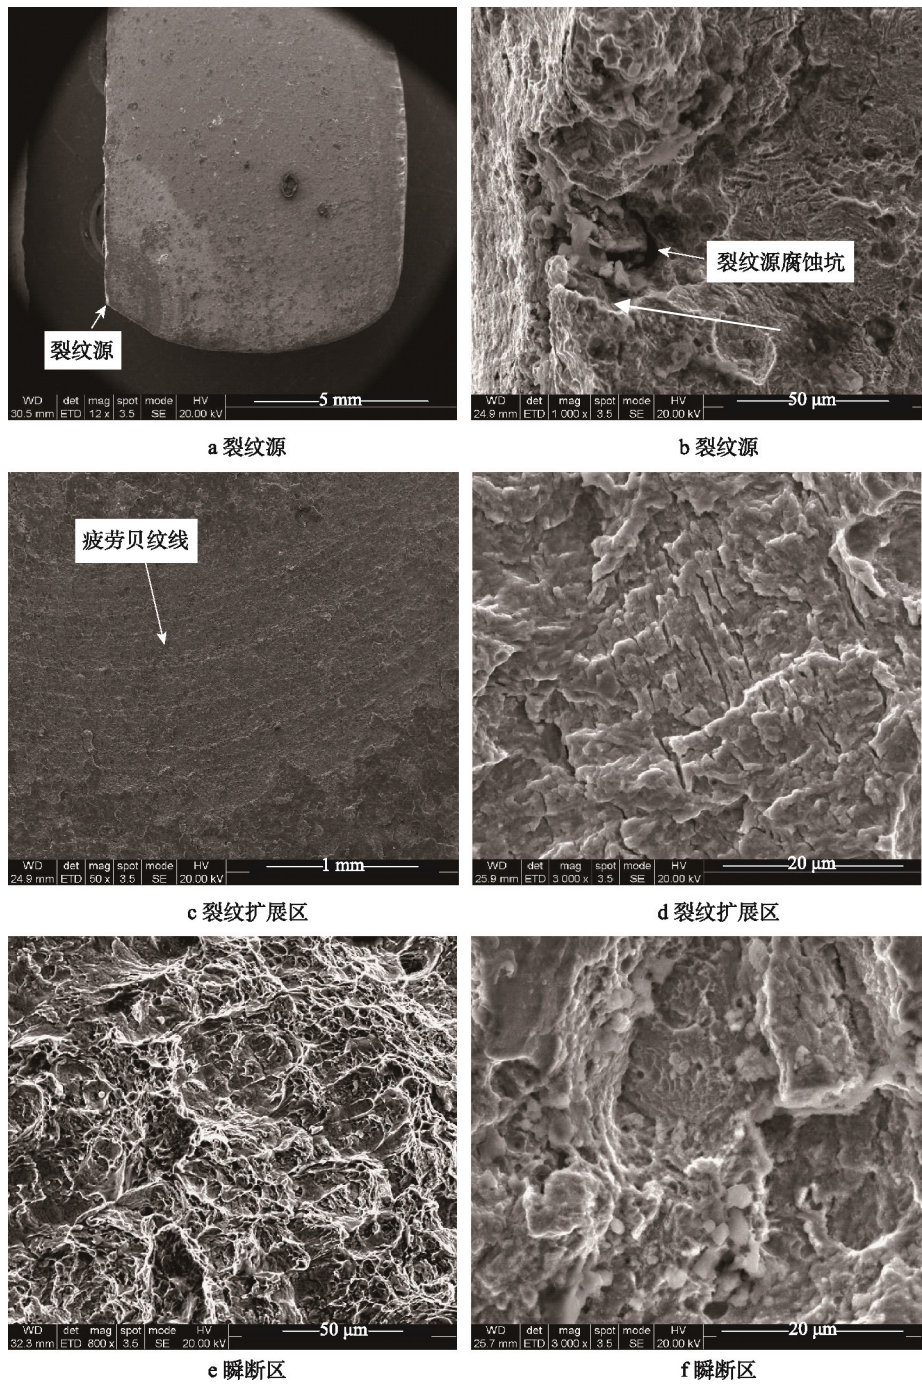
图 2 断口微观形貌

图 2 为试件的断口微观形貌，由图 2a，b 可见，裂纹源处表层存在腐蚀坑，腐蚀坑附近区域断口被腐蚀产物覆盖，已无明显断口形貌特征。裂纹自腐蚀坑底部萌生并扩展，裂纹扩展区域呈扇形。由图 2c，d

可见，裂纹扩展区呈现准解理断裂特征，疲劳贝壳线较细密，局部存在二次微裂纹，裂纹扩展区约占整个断口面积的 70%。由图 2e，f 可见，瞬断区有明显的韧窝及撕裂岭，呈现韧性断裂特征<sup>[7]</sup>。

通过表层金相检测可以清晰看出,表层有腐蚀裂纹萌生于腐蚀坑底部,并垂直表面向心部扩展。推断认为脱碳使得表面疲劳强度及耐蚀性能降低,进而在裂纹源及附近表面产生较多腐蚀坑及垂直表面的腐蚀裂纹,在外力作用下表面腐蚀缺陷处成为早期疲劳源。断口形貌也对上述结论提供了佐证,裂纹起始于表面腐蚀坑处,裂纹扩展区断口为准解理断裂形貌,为典型疲劳断裂特征。此外,裂纹扩展区疲劳贝壳纹分布均匀细小且面积占断口的 70% 左右,说明样品承受的外力平稳,名义应力并不大,非过大应力造成的瞬时或短时破坏。能谱分析结果显示,腐蚀产物主要成分为 O, Si, Fe 元素,而无 S, Cl 等活性腐蚀离子。可以推断试件使用环境均处于正常状态,并不存在盐雾、酸雨等极端腐蚀环境加速失效的状况。

该批次钢板弹簧失效率较高, 达到约 5%, 应为工艺原因造成。通过适当调整加热温度, 避开脱碳峰值发生的温度区间, 并在加热炉中通入保护气氛, 同时增加加工余量, 在热处理后将表面脱碳层加工掉, 并对表面进行喷丸强化等一系列措施, 表面耐蚀性及抗疲劳性能大幅提高, 可有效避免脱碳引起的腐蚀疲劳断裂。

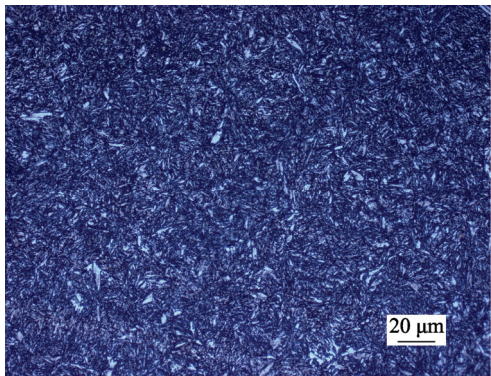
图 3 心部金相组织

图 3 为试件心部的金相组织。由图 3 可见，组织为回火屈氏体+少量铁素体，为正常淬火后中温回火组织。

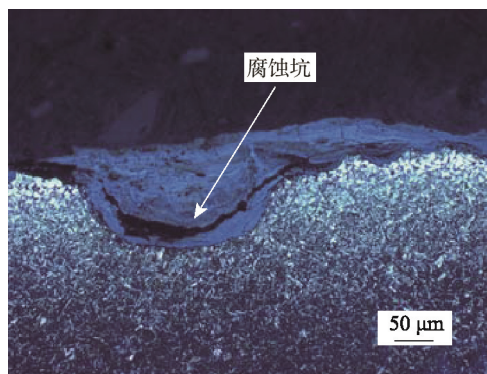
a 腐蚀坑

图 4 为试件表层的金相组织，可以看出，表层凹凸不平，存在较多腐蚀坑，部分腐蚀坑底部可见腐蚀裂纹垂直表面向心部扩展，腐蚀裂纹外宽内窄，呈喇叭状，腐蚀坑及腐蚀裂纹内部充满腐蚀产物。试件表面有脱碳现象，腐蚀较轻的区域脱碳层深度约为 0.15 mm，脱碳区域以部分脱碳组织为主，最表层可看到长大的块状铁素体，出现全脱碳组织形态。

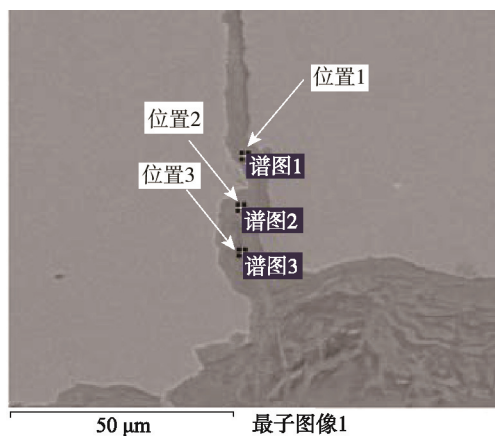
图5 能谱分析取样位置

图 5 为腐蚀裂纹内部腐蚀产物能谱分析的取样位置，表 4 为能谱分析结果。可以看出，腐蚀裂纹内部腐蚀产物成分主要为 O，Si，Fe，无 S，Cl 等活性

腐蚀离子。

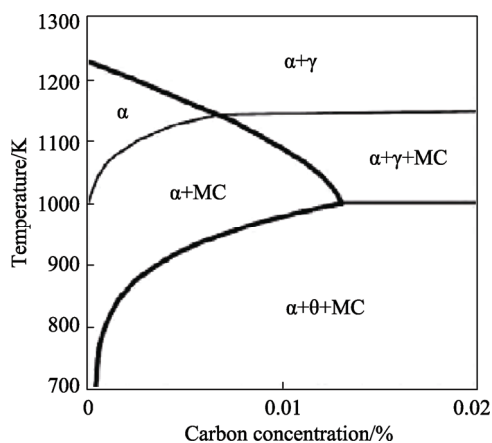
图6 60Si2Mn 钢的铁碳相图(局部)

根据式(1)可知,出现明显的完全脱碳层要求碳在铁素体具有一定的溶解度。由 60Si2Mn 钢铁碳相图(如图6所示)铁素体中碳的饱和曲线可知<sup>[8]</sup>,当加热温度小于 950 K 时,碳在铁素体中的溶解度小于 0.01%,此时已很难满足脱碳条件,也不发生铁素体脱碳,即不发生完全脱碳。在单相奥氏体区,无论加热炉气氛中的碳势高低,也不存在完全脱碳<sup>[9]</sup>。因此,可推断此试件或材料在此温度上下限区间范围内有较长的保温过程<sup>[10]</sup>。
