# 10 kV 输电线路抱箍断裂事故原因分析

**摘要:** 针对10 kV输电线路运行中发生的抱箍断裂事故,采取宏观检查、化学成分、金相组织、力学性能检测方法,分析造成断裂的原因并提出改进措施。分析结果表明:由于抱箍母材中存在网状的三次渗碳体,易发生脆性断裂,抱箍加劲板焊缝处又存在未焊透缺陷,运行中在弯曲应力的作用下形成应力集中,导致未焊透处开裂,最终发生了脆性断裂。

2016年2月18日,在对宁夏地区某10 kV输电线路进行检查时,发现一拉线抱箍发生断裂现象。断裂抱箍设计材质为Q235B,直径190 mm,厚度8 mm,宽度80 mm。

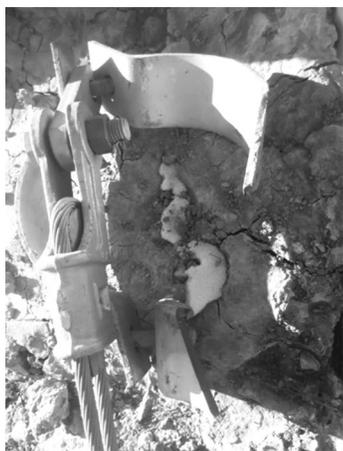
图1 断裂抱箍现场

对送检的断裂抱箍进行宏观检查,从图1可以看出,2片抱箍中的1片在靠近抱箍无拉线的一端发生断裂。从图2、图3可以看出,抱箍断口平整,表面呈金属光泽的结晶状态,未见明显塑性变形,呈脆性断裂特征,断口在靠近加劲板焊缝处存在未焊透缺陷,断口从未焊透位置贯穿整个抱箍,对送检式样进行表面观察没有发现裂纹、气孔、机械损伤等其他外观缺陷。

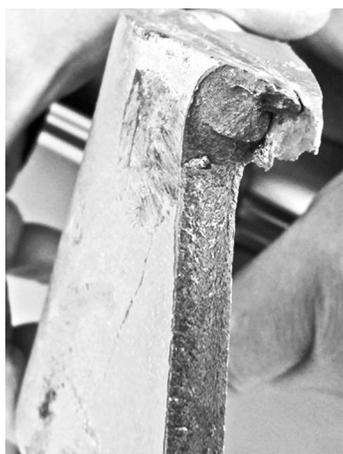
图2 断口宏观形貌

从宏观检查结果可以看出,抱箍断口符合材料受到较大应力作用时,由于塑性变形受阻发生脆性断裂的特征<sup>[6]</sup>。加劲板焊缝上的未焊透缺陷很容易引起应力集中,当应力增加到一定数值时就会造成材料的破坏。根据弯曲应力与断口方向垂直可以判断裂纹走向是从未焊透缺陷一侧向对侧扩展,加劲板焊缝处存在的未焊透缺陷是断裂的起始位置,因而焊接缺陷是造成此次断裂事故的诱因。

(1)加工制造过程中,从抱箍的弯曲和焊接制造工艺两个方面对抱箍的外观质量进行控制。一方面,防止对抱箍原材料进行弯曲加工时,在变形量大的区域形成裂纹等制造缺陷;另一方面在对抱箍加劲板进行焊接时,严格控制焊接工艺,保证产品外观质量符合相关技术要求<sup>[11]</sup>,避免形成咬边、未焊透、裂纹、气孔等焊接缺陷,造成应力集中。

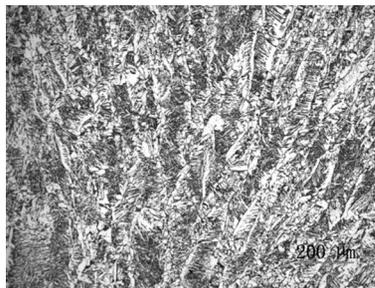
图4 焊缝

对送检的抱箍的母材及加劲板焊缝分别取样进行金相组织分析,焊缝、热影响区显微组织为铁素体+珠光体,未见裂纹、过烧和淬硬的马氏体组织,组织正常,(如图4、图5所示)。抱箍母材显微组织为铁素体+少量珠光体+沿晶界呈网状分布的三次渗碳体,组织异常,(如图6、图7所示)。三次渗碳体属硬脆相,沿晶界分布使晶界变脆,裂纹容易在晶界处扩展(如图8所示)。

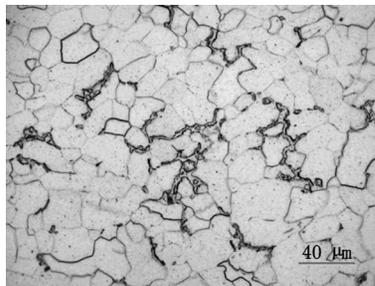
图6 断口部位母材

响区显微组织正常,但在抱箍母材中沿晶界呈网状分布的三次渗碳体会对材料的塑性、韧性产生不利影响<sup>[7]</sup>。低合金钢中少量存在的三次渗碳体对其性能影响很小,但如果其数量过多,呈网状分布时就会显著影响材料的塑性和韧性。因为三次渗碳体属于脆硬相,不易变形,如果在铁素体晶界上分布着呈网状的三次渗碳体,在材料发生变形时会阻碍铁素体变形,导致材料的塑性性能下降、韧性不足<sup>[8-10]</sup>。

(3)加工抱箍的原材料入厂前应按其批次号对其金相组织、化学成分及力学性能进行复检,复检合格的原材料才允许入库并用于生产抱箍,避免使用不符合相关标准要求的原材料加工抱箍部件。

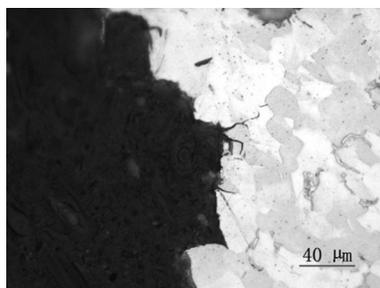
图8 断口上的沿晶裂纹

综合以上分析,可以看出抱箍在运行过程中由于受到拉线的拉力作用,抱箍母材弯曲变形部位处于弯曲应力状态,尤其在加劲板处由于较大的弯曲变形量导致弯曲应力较其他部位大,而此处存在的未焊透缺陷本身就是应力集中较大区域,导致其在较大弯曲应力作用下,首先产生裂纹源。裂纹产生后,由于断裂抱箍母材存在呈网状分布的脆硬相三次渗碳体,使裂纹源易于沿母材晶界处扩展,当受到较大冲击载荷时,由于韧性不足,最终发生脆性断裂。
