# 两起同型号单断口 330 kV GIS 断路器击穿故障分析

**摘 要:** 以两起同型号单断口 330 kV GIS 断路器击穿故障为例, 结合返厂解体、电场仿真、工艺模拟试验、绝缘裕度验证试验等, 对其产生原因进行分析, 并提出相应的防范措施。结果表明: 单断口结构在无异物的情况下可正常运行, 绝缘裕度符合要求, 两次击穿故障主要是断路器内存在异物, 需从装配至现场安装全过程管控。

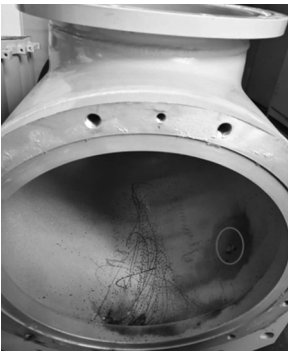
(a)3321 断路器罐体底部

(3) 3321 断路器罐体底部有一处 2~3 cm 烧灼坑迹, 而 3310 断路器罐体无烧灼坑迹, 考虑 3321 断路器一次故障电流 17.6 kA 远大于 3310 断路器的 3.15 kA, 因此认为, 两次事故放电首先发生于绝缘筒导电部分侧均压罩与法兰侧金属接地部分, 当故障电流大于一定值, 电弧导致绝缘筒导电部分侧均压罩对壳体之间形成放电 (导致壳体产生坑迹)<sup>[8-9]</sup>, 如图 3 所示。

| 检查部位 | 3321 断路器 | 3310 断路器 |
|---|---|---|
| 罐体底部 | 可见一处明显的电弧灼烧坑迹及黑色放电灼烧痕迹,垂直向下偏一侧约 30°左右,如图 2(a)所示 | 存在黑色喷溅物、放电过热脱色痕迹,但无明显放电灼伤痕迹,表面有少量黑色喷溅物,用擦拭纸可擦除,如图 2(b) |

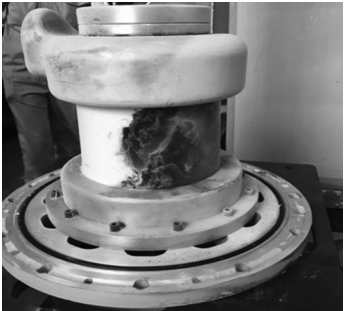
(c)3321 断路器动侧绝缘筒外壁

(1) 2 次故障放电均导致动侧屏蔽罩、绝缘筒有电弧烧蚀痕迹, 且烧蚀程度严重。

| 检查部位 | 3321 断路器 | 3310 断路器 |
|---|---|---|
| 动侧绝缘筒外壁 | 有明显黑色烧灼痕迹,如图 2(c)所示 | 下部局部表面碳化,上部有黑色物质附着,如图 2(d) |

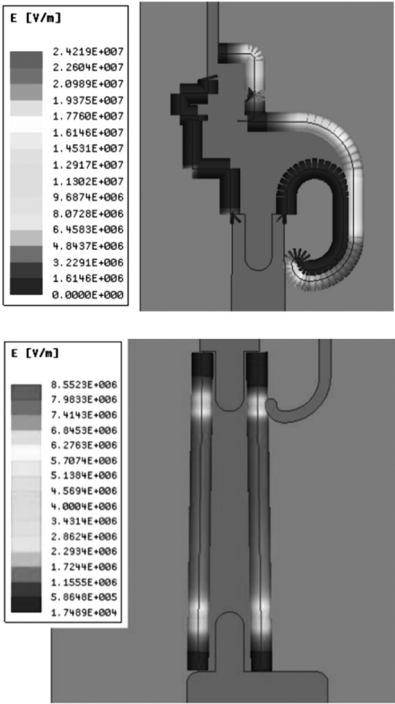
图 4 单断口电场分布

依据真实结构数据,通过 ANSYS 电场仿真,对单断口和双断口施加 1 175 kV 雷电冲击耐受电压<sup>[11-13]</sup>,其数据如表 2 所示。单断口断路器的电场强度最大值为 24.21 kV/mm,位于动侧屏蔽处,如图 4 所示。双断口断路器的电场强度最大值为 22.09 kV/mm,位于铸件下侧屏蔽处,如图 5 所示。由此可知,虽然双断口到单断口其表面最大场强略有增加,但增加幅值不大,对异物产生的电场畸变影响较小。

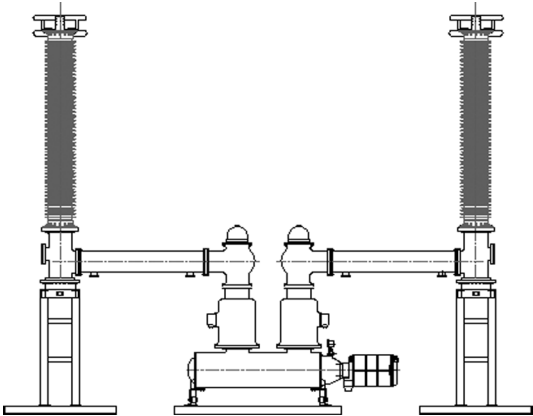
图6 单极整体绝缘试验形态

为进一步验证此型号断路器的结构可以符合运行的绝缘裕度,依照国家标准中型式试验的要求进行了绝缘裕度验证试验<sup>[14]</sup>,试验包括机械操作前的全电压工频耐受电压、雷电冲击耐受电压、操作冲击耐受电压和100次机械操作后的80%工频耐受电压、雷电冲击耐受电压试验。其中全电压工频耐受电压的时间由1 min增加为1.5 min,并在进行雷电冲击耐受电压试验时,补充3次1.1倍雷电冲击耐受电压,进一步对此结构的绝缘裕度进行考核。试验形态按完整单极形态进行,包

试验情况如表3所示。各项试验过程均符合国标与技术协议要求,试验结果均为合格。因此认为此断路器结构在正常情况下绝缘裕度满足安全运行条件。
