# 铝合金硫酸阳极化耐蚀性试验失败原因分析

赵永岗, 吕红军, 曾小莉

(沈阳黎明航空发动机有限责任公司, 沈阳 110043)

## Failure of Anodized Aluminum Corrosion Resistance Test

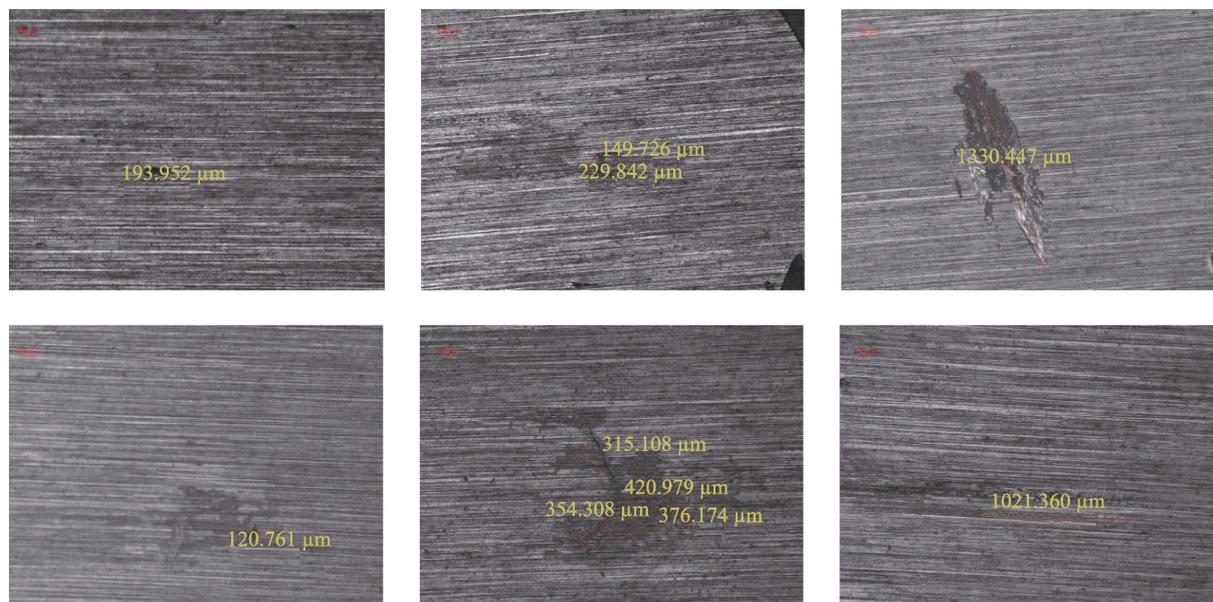
由于耐蚀性试验失败,首先查看了使用的试片。该试片生产厂商为 KAISER ALUMINUM,之前一直使用该厂家生产的试片,均未出现问题。从库房随机领取同批次的试片,目视观察试片表面未见明显异常,但在 50 倍的放大镜下观察其中一试片,试片表面有划伤、颜色发暗的痕迹(如图 1 所示),并对缺陷位置进行标记编号。

图 1 试验前试片表面划伤、颜色发暗

1) 对盐雾试片的控制要求。重新采购耐蚀性试验所用的盐雾试片, 确保试片保护膜完整无破损, 试片表面无划伤及腐蚀点。同时编制盐雾试片控制程序, 操作者在使用前必须进行检查, 保护膜不完整, 试片表面划伤、腐蚀不允许使用。

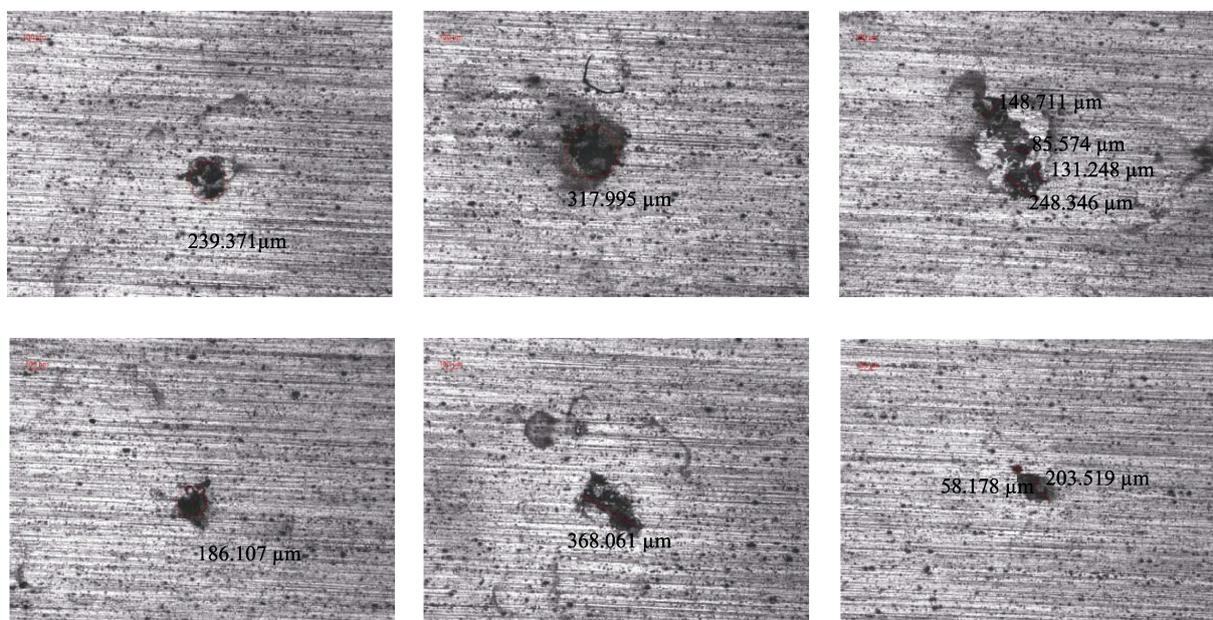
使用该组试片进行硫酸阳极化，工艺流程、槽液成分含量以及操作条件与之前保持一致。放入盐雾试验箱经过 336 h 后观察试片表面形貌，如图 2 所示。可以看出，实验前划伤、颜色发暗区域均出现不同程度的腐蚀，其余试片表面也存在类似情况，因此试片表面出现的划伤等现象是耐蚀性试验失败的可能原因之一。

图 2 耐蚀性试验后缺陷处表面形貌

Fe<sup>2+</sup>没有进行监控分析，从槽液中取出 100 mL 溶液采用等离子吸收光谱进行分析，Cu<sup>2+</sup>含量为 0.0204 g/L、Fe<sup>2+</sup>含量为 0.0242 g/L，溶液中只有 Cu<sup>2+</sup>含量超过要求范围。Cu<sup>2+</sup>离子含量的增高影响氧化膜色泽、透明度、耐蚀性，易使膜层产生黑斑或黑色条纹，从而影响膜层的耐蚀性。从耐蚀性试验后试片出现大量的黑色小点可以判断，硫酸槽液中 Cu<sup>2+</sup>含量过高是导致耐蚀性试验失败的可能原因。

3) 硫酸槽液杂质的控制要求。更改硫酸阳极化总程序, 增加对硫酸槽液、封闭槽液中杂质离子的控制要求, 具体见表 4。通过对硫酸槽液、封闭槽液中杂质的控制, 提高氧化膜层质量, 从而保证耐蚀性试验合格。
