汽车用钢板弹簧失效分析

张艳霞¹, 王长朋^{1,2}, 高立强³, 王茂川^{1,2}

Failure Analysis on Fracture of Automobile Leaf Spring

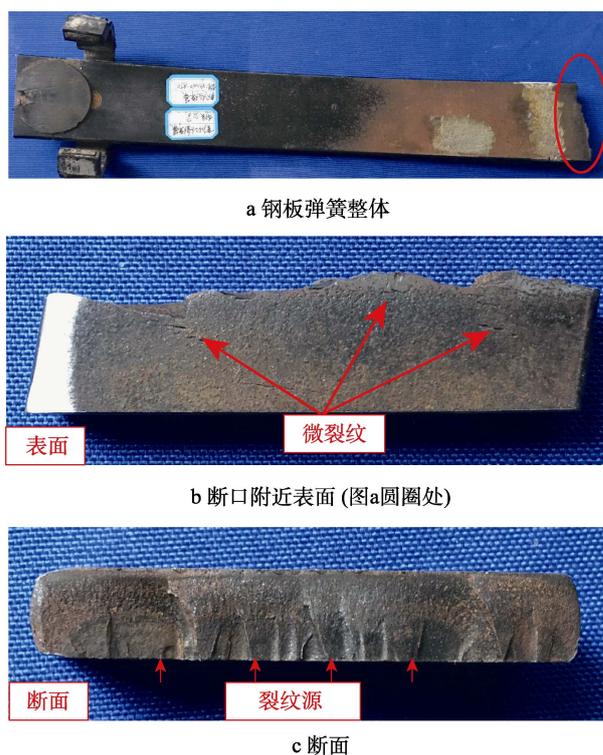
钢板弹簧裂纹起始面及断裂面的宏观形貌如图1所示。靠近断口外表面的防护漆层完全剥落,表面锈蚀严重,呈黑褐色,表面存在较多平行于断面的微裂纹,其中,有些位置的微裂纹较密集。断口锈蚀严重,呈黑褐色,多源起裂,存在较多裂纹扩展形成的疲劳台阶纹,疲劳扩展区约占断面的80%,快速断裂区占20%。

图1 样品及断口宏观形貌

Fig.1 Macro-appearance of fracture sample: a) overall of leaf spring (the circle in figure a); b) surface near the fracture; c) fracture

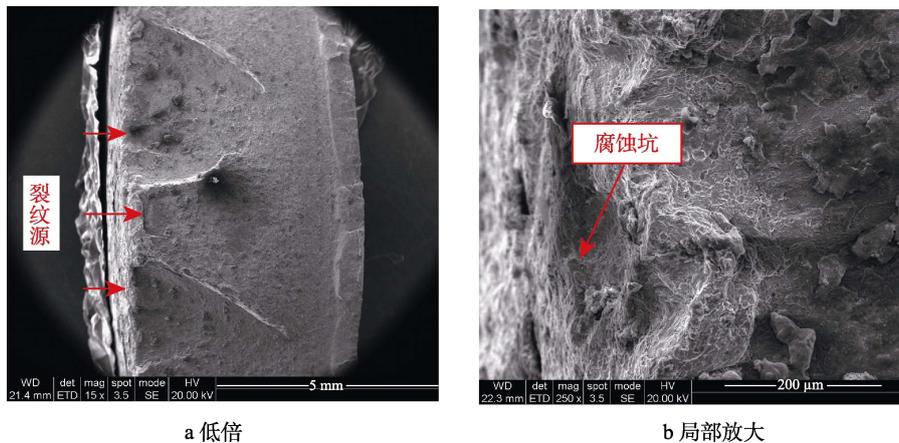
2.4 断口分析

图 2 样品断口裂纹源微观形貌

Fig.2 Fracture micro topography of crack source area: a) low magnification; b) partially enlarged

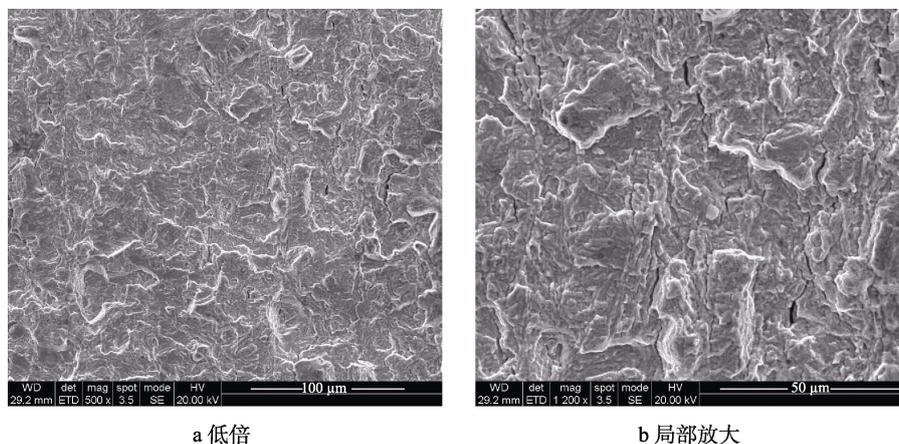
图 3 样品断口疲劳裂纹扩展区微观形貌

Fig.3 Fracture micro topography of fatigue crack expansion area: a) low magnification; b) partially enlarged

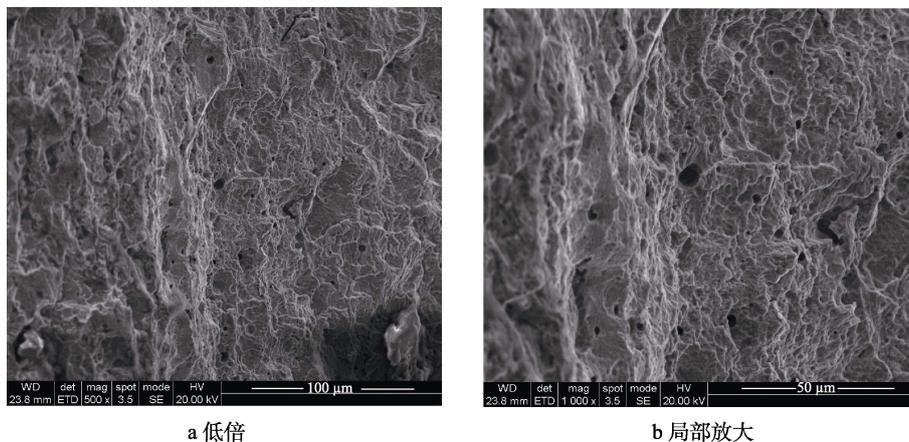
区如图4所示,为韧窝和撕裂的韧性断裂。断口外表面形貌如图5所示,表面被厚厚的腐蚀产物层覆盖,

图4 样品断口瞬断区微观形貌

Fig.4 Fracture micro topography of instantaneous fracture area: a) low magnification; b) partially enlarged

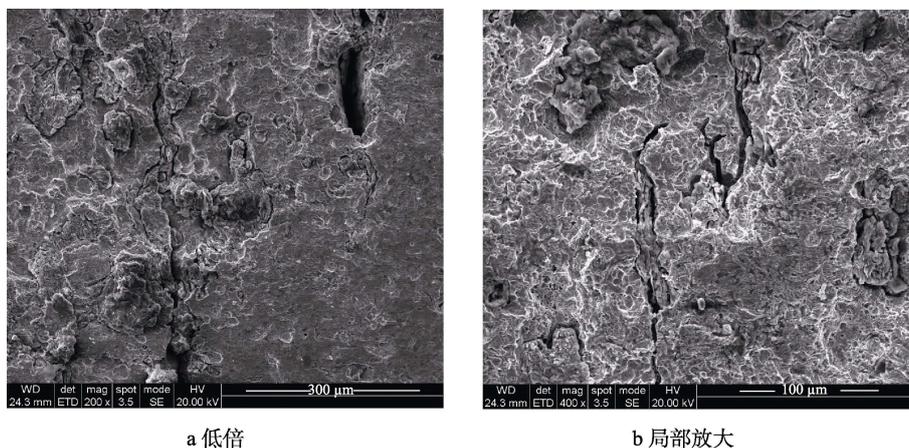
局部存在腐蚀坑及微裂纹,微裂纹纵深扩展,裂纹开口处存在明显的基体腐蚀剥落现象。

图5 样品断口外表面微裂纹形貌

Fig.5 Micro-crack morphology on the outer surface of sample fracture: a) low magnification; b) partially enlarged

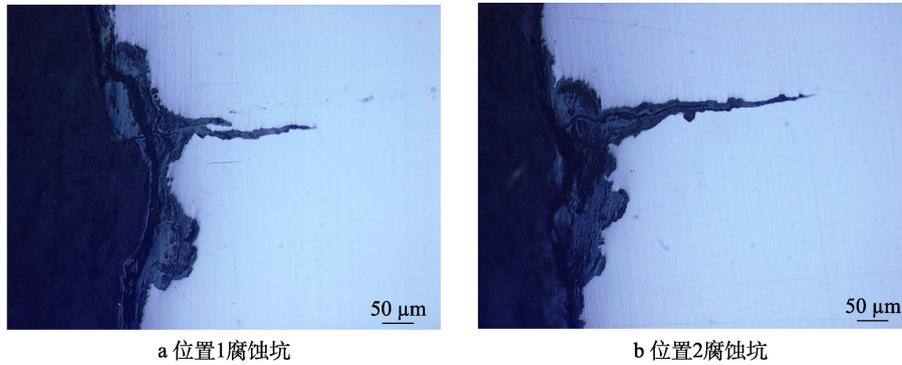
对垂直表面微裂纹取样进行观察。如图6所示,在2个位置存在深浅不一的腐蚀坑。腐蚀坑表面粗

糙,存在腐蚀产物层,深度约为180 μm;内壁凹凸不平,腐蚀坑内填充灰色腐蚀产物;靠近壁部的腐蚀产物相对致密;在外层的腐蚀产物相对疏松,呈层片状并存在脱离剥落现象。在腐蚀坑底部,裂纹萌生并向纵深扩展,裂纹开口宽、尾部窄,裂纹内部填充灰色致密腐蚀产物,表明裂纹在扩展过程中两侧基体同步发生腐蚀。

图 6 表面微裂纹处腐蚀形态

Fig.6 Corrosion form at surface microcracks: a) corrosion pit at location 1; b) corrosion pit at location 2

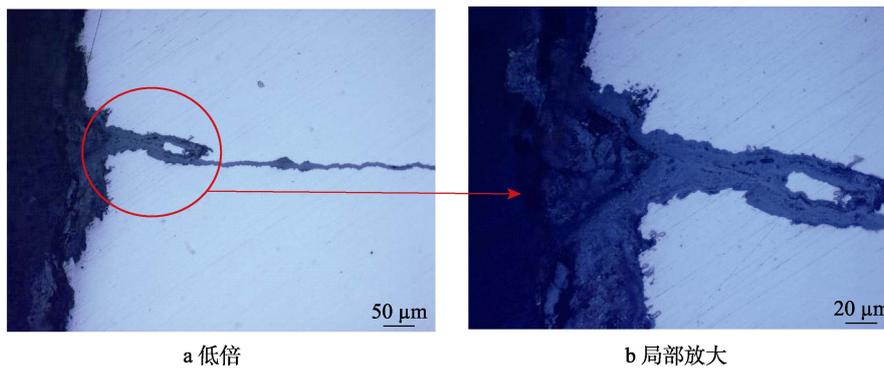
在裂纹源处取样并进行观察。结果如图 7 所示，裂纹源附近表面存在类似图 6 中的腐蚀坑，在腐蚀坑底部存在腐蚀裂纹，裂纹长度约为 1.3 mm，裂纹扩展方向平行于断口方向。

图 7 裂纹源处腐蚀形态

Fig.7 Corrosion form at crack source: a) low magnification; b) partially enlarged

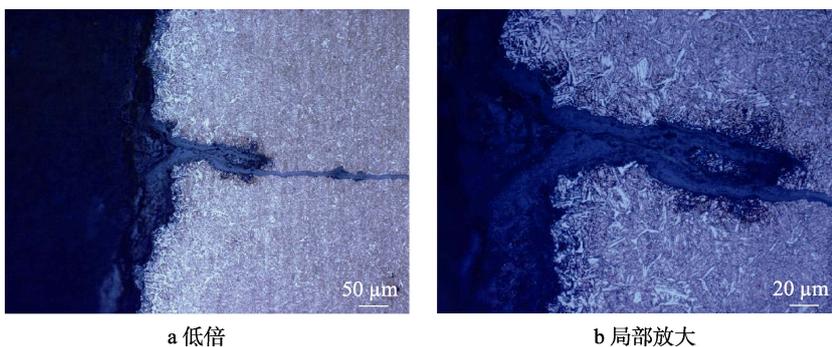
图 8、图 9 显示了样品经 4%硝酸酒精溶液侵蚀后的金相组织形貌。可以看到，基体表面存在半脱

碳现象，腐蚀坑处存在部分基体腐蚀剥落，表现为轻微脱碳。裂纹两侧未发现脱碳现象，说明裂纹为后期出现，裂纹无沿晶或分叉现象，排除淬火裂纹可能，其腐蚀形态如图 7 所示。样品基体的金相组织为：回火托氏体+少量铁素体，是弹簧钢中温回火后的正常组织。

图 8 裂纹源处金相组织

Fig.8 Metallographic structure of crack source: a) low magnification; b) partially enlarged

1) 改善钢板弹簧热处理质量,避免簧片表面出现脱碳现象,保证表面的耐腐蚀性能及抗疲劳断裂能力。

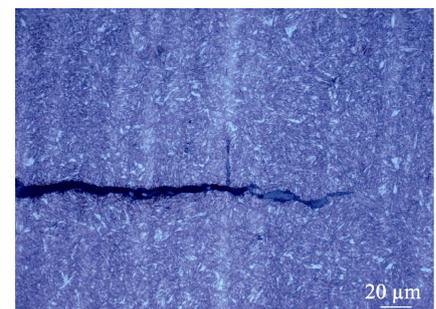
图 9 基体金相组织

Fig.9 Metallographic structure of matrix

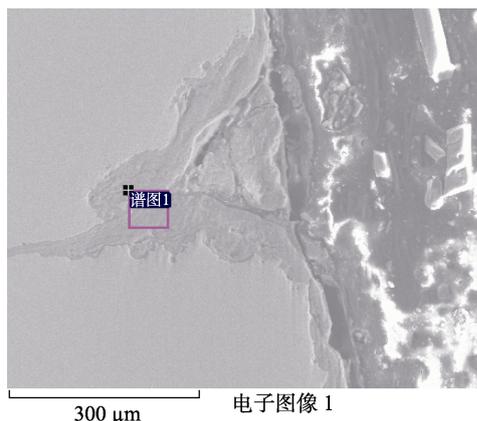
对板簧表面的腐蚀坑进行能谱分析（如图 10、图 11 所示），腐蚀产物成分主要为 O、Fe、Si、Ca 等元素，说明腐蚀产物主要为铁的氧化物，无 S、Cl 等高活性元素。

图10 腐蚀产物成分能谱分析图片

Fig.10 Energy spectrum analysis picture of corrosion product composition

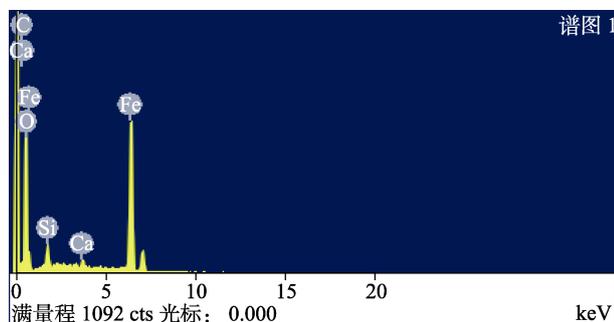
图11 腐蚀产物成分能谱分析谱图

Fig.11 Energy spectrum analysis spectrogram of corrosion product components
