高某气井加重杆屈曲失稳分析

摘要: 目的 分析某气井开展节流器投放作业时被高压天然气顶飞的加重杆的失效原因。方法 采用外观检查、宏观分析、无损检测、螺纹检测、金相分析和受力计算等检测或分析方法进行了失效原因分析。结果 加重杆本体金相组织无异常，但螺纹的螺距和齿宽均变窄，齿高变高，变形严重，其组织均有变形流线。通过应力计算和分析表明，失效的加重杆受到轴向压应力远大于杆体失稳的临界力。结论 失效的主要原因是气井注醇作业未将井筒疏通，导致其下部井筒内压力过大，加重杆受到向上冲力和防喷器阻力叠加的轴向压应力超过了其杆体失稳的临界力，从而导致其严重变短变粗而屈曲失稳。同时加重杆受到的向上冲力也超过了防喷器阻力，因而冲破了防喷器的阻碍而飞出井口。

Analysis of Buckling Instability of Sinker Bar in Gas Well

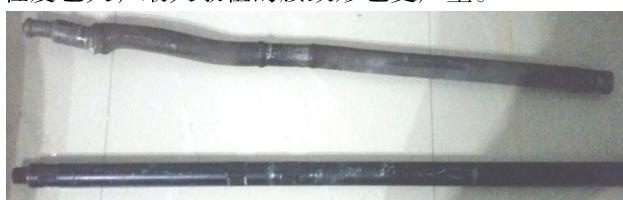
据委托方提供资料，现场起配重作用的加重杆名义结构为： $\phi 44.45 \text{ mm} \times 5 \text{ mm}$ 铅加重杆（长 600 mm）+ $\phi 44.45 \text{ mm} \times 5 \text{ mm}$ 铅加重杆（长 800 mm），较短的加重杆距离井口较近，发生事故后加重杆的外貌对比如图 1 所示。通过观察与检查发现，两根变形加重杆杆体都存在弯曲情况，上下接头均被墩粗。上接头墩粗较严重而呈腰鼓形，且腰鼓形的凸起部位局部有纵向机械损伤划痕，靠近端部划痕较深，靠近杆体端部划痕较浅（见图 2）。下接头外表面也有机械划痕（见图 3）。通过放大镜可看到腰鼓形的凹沟处有裂纹存在，这一结果也被后面的无损检测所证实。随后对两根失效加重杆的几何尺寸进行了测量，其长度分别缩短为 52.5 cm 和 78.8 cm，分别是原长度的 87.5% 和 98.5%。对上下加重杆杆体每隔 50 mm 进行直径测量，测量位置及结果见图 4、图 5、表 1 和表 2。上加重杆的平均直径为 47.2 mm，最大墩粗处直径为 57.8 mm；下加重杆的平均直径为 45.4 mm，最大直径为 47.1 mm，最大墩粗处直径为 51.0 mm。测量结果表明，失效的上加重杆比下加重杆的缩短程度大，变粗程度也大，最大墩粗的腰鼓形也更严重。

图 1 变形后加重杆与完好加重杆对比

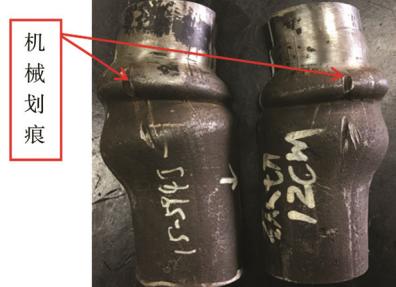
图 2 上接头宏观形貌

图 3 下接头宏观形貌

图 4 较短加重杆尺寸测量

图 5 较长加重杆宏观形貌

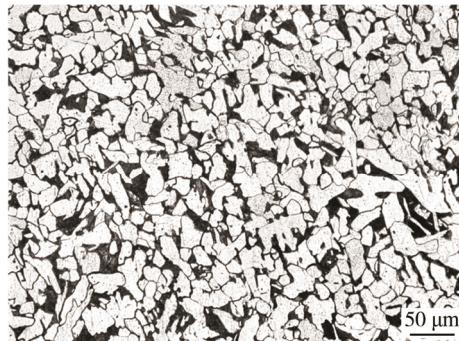
在较长加重杆变形较小处切取金相试样,用MEF4M金相显微镜及图像分析系统进行观察,组织为铁素体+珠光体(见图8),晶粒度为8.0级,未见超尺寸夹杂物。

图8 较长加重杆金相组织

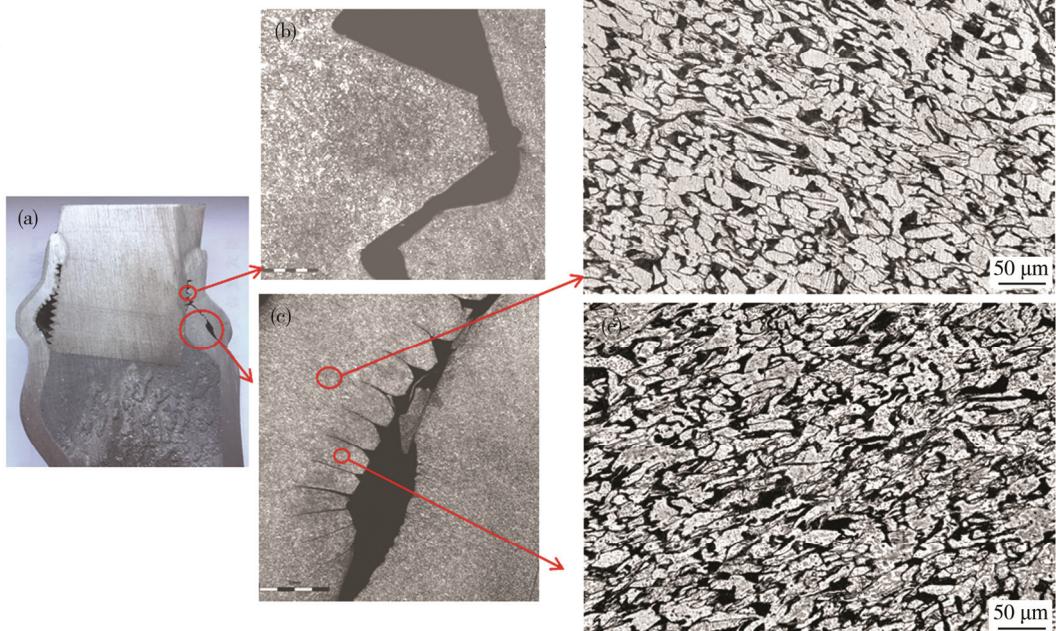
在较短加重杆上接头变形最大处取金相试样,见图9a。用激光共聚焦图像分析仪进行观察,较完好螺纹齿形见图9b。受轴向压力后,螺纹齿形见图9c。可见螺纹螺距和齿宽均变窄,齿高变高,变形严重,该处螺纹和螺纹附近组织均有变形流线,如

图9d和9e所示。

图9 较短加重杆变形最大处金相组织分析
