# 机翼后梁接头裂纹故障分析

**摘要:**目的 分析某型飞机机翼后梁接头裂纹形成的原因,避免类似问题的重复发生。方法 通过对机翼后梁接头进行受力分析,在对机翼后梁接头结构装配关系进行分析的基础上,采用有限元方法对接头进行应力计算,并对裂纹断口进行宏观和微观分析,确定产生裂纹的原因。结果 机翼后梁接头裂纹为应力腐蚀裂纹。结论 机翼后梁接头材料为LD5,对应力腐蚀敏感,接头在装配过程中存在较大的装配拉应力,而接头表面的腐蚀防护又存在缺陷,在较严酷的服役环境作用下发生了应力腐蚀开裂。

## Crack Failure Analysis of Wing Rear Spar Fitting

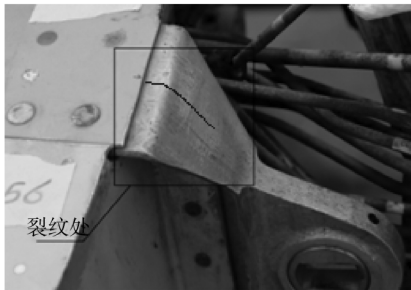
2012 年 7 月,对已经使用 8 年的某飞机进行延寿分解检查,发现左机翼后梁接头上凸缘与腹板交接处附近有一条裂纹从上顶部平面一直延伸至下部斜面,部分裂纹被蒙皮覆盖,裂纹可见长度约 35 mm,如图 1 所示。鉴于此情况,对 120 架该飞机机翼后梁接头进行了全面普查,发现 18 架飞机机翼后梁接头出现了裂纹,其中 4 架左右翼都有裂纹、5 架只有左翼有裂纹、9 架只有右翼有裂纹,裂纹起始于上顶部平面,有的裂纹则已扩展到斜面上。统计发现,出现裂纹的飞机有的只在外场使用了 3 年,飞行小时数很少。

图 1 机翼后梁接头上的裂纹

- 1) 对出现裂纹的机翼后梁接头进行更换,更换接头时注意不能损伤连接孔。
  - 2) 如果新接头与蒙皮、襟翼滑轨及机翼端肋后段等结构之间有间隙,应视情加垫 LY12-CZ 材料的垫片,不能强迫装配。
  - 3) 在更换接头过程中,对结构件的打磨、碰伤处都应在光滑过渡并清洁其表面后,涂阿洛丁 1200S 进行处理,再喷涂 H06-2 锌黄底漆。
- 采取上述措施对机翼后梁接头进行处理后,在外场使用维护及大修中没有再发现裂纹故障。

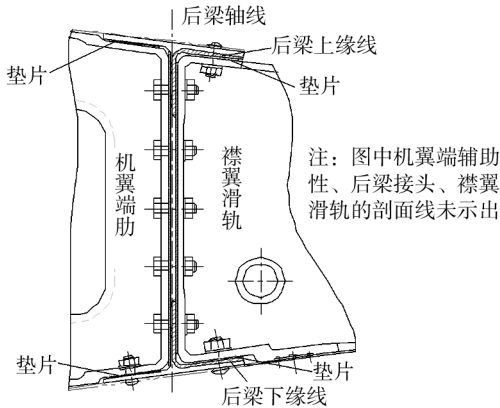
机翼后梁接头材料为 LD5(Dm) 锻铝合金,零件加工完毕后,在外表面进行硫酸阳极化处理,然后使用重铬酸盐封闭,装机时零件外表面不再涂覆底漆和面漆。机翼后梁接头上、下凸缘靠近机尾一侧内收、靠近机头一侧张开;内收一侧与襟翼滑轨相连,连接区机翼后梁接头上凸缘为 2~3.5 mm 的变厚度截面,下凸缘为 2~4 mm 的变厚度截面,襟翼滑轨为 4 mm 等厚度截面;张开一侧与机翼端肋相连,连接区机翼后梁接头上、下凸缘均为 3 mm 等厚度截面,机翼端肋为 4 mm 等厚度截面,如图 2 所示。

图 2 机翼后梁接头连接示意

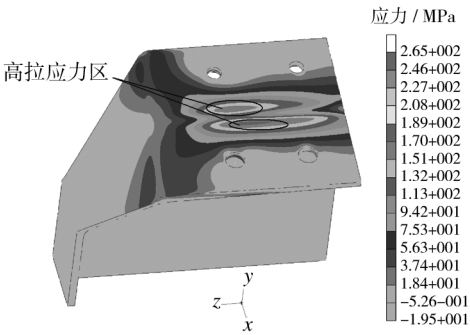
由于不知道具体的强迫位移数值,所以分 5 个工况在 4 个螺栓孔中的 Rod 单元下端节点上施加 0.05,0.10,0.15,0.20,0.25 mm 压缩方向的强迫位移。经有限元分析软件 MSC. NASTRAN 进行应力分析后得到的应力结果如图 5 所示。可以看出,上凸缘与腹板交接中面两侧的拉应力都很大,这和外场普查发现的裂纹萌生处特别接近,而且与裂纹在上凸缘与腹板交接中面两侧都有出现的现象十分吻合。

图 5 后梁接头上凸缘应力(工况 5)  
Fig. 5 Stress nephogram of rear spar fitting up-flange (Case 5)

不同强迫位移下裂纹附近对应的最大拉应力见表 2,可以看出强迫位移的大小对裂纹附近的应力有着显著的影响,0.05 mm 的强迫位移就可以产生约 35 MPa 的拉应力。

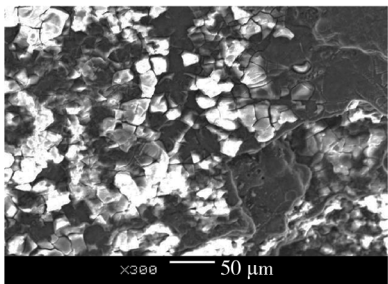
将断口超声清洗后放入扫描电子显微镜下观察,发现断口表面均被腐蚀产物所覆盖,高倍下可见腐蚀产物呈泥纹花样堆积在断口表面<sup>[1,7-8]</sup>,如图 6 所示。裂纹断口能谱分析也表明断口表面氧化程度较高,且可检测到腐蚀元素 Cl 和 S。

图 6 断口微观形貌  
Fig. 6 The fracture microstructure

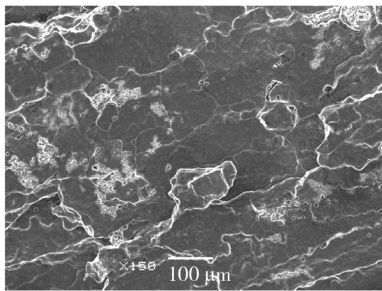
使用磷酸-铬酸溶液将断口表面的腐蚀产物清洗干浄后,重新观察断口微观特征,发现断口均为沿晶断裂<sup>[8]</sup>,如图 7 所示。

图 7 断口去除腐蚀产物后的微观形貌  
Fig. 7 The fracture microstructure after clearance of the corrosion product

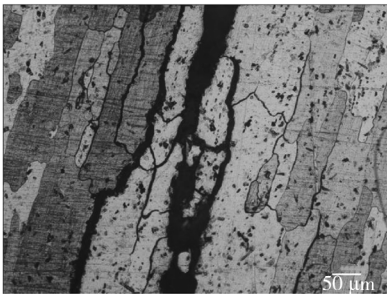
通过裂纹截面金相可观察到明显的晶粒变形流线,晶粒变形应为锻造所致,晶粒拉长方向为裂纹扩展方向,如图 8 所示。

裂纹断口的观察结果表明,断口微观可见明显的腐蚀产物,能谱分析结果表明,腐蚀产物中 O 元素以及 Cl,S 等元素的含量高。清除腐蚀产物后,断口呈现典型的沿晶断裂特征,而且从裂纹截面的金相同样可观察到沿变形晶粒的晶界开裂现象。从有限元应力分析可知,强迫装配会导致裂纹处存在着

图 8 裂纹截面金相  
Fig. 8 Cross section metallographic image of the crack

较大的拉应力。综合上述两个因素,可以判断机翼后梁接头裂纹为应力腐蚀裂纹<sup>[9-15]</sup>。
