车辆悬架螺旋弹簧断裂失效行为研究

Study on Failure Behavior of Spiral Spring for Automotive Suspension System

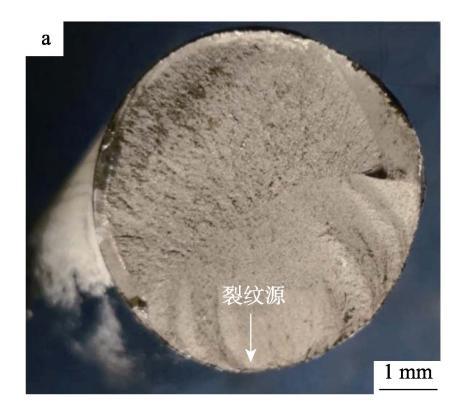
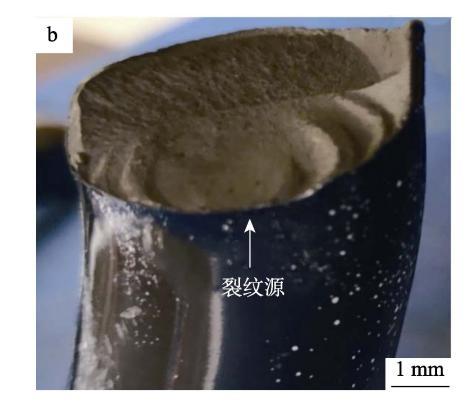
图 1 试件断口宏观形貌 Fig.1 Macro-appearance of fracture area

试件断口的宏观形貌如图 1 所示。可见,断口分为明显的裂纹起始区、裂纹扩展区及最后瞬断区等 3 个区域。其中,裂纹起始于弯曲变形的内侧,呈放射 状扩展,裂纹源有裂纹扩展相遇形成的台阶纹,裂纹 起始面涂层完整,无撞击、划伤、磨损等痕迹。裂纹 扩展区约占整个断口面积的 40%~50%,早期断裂形 式为疲劳断裂。

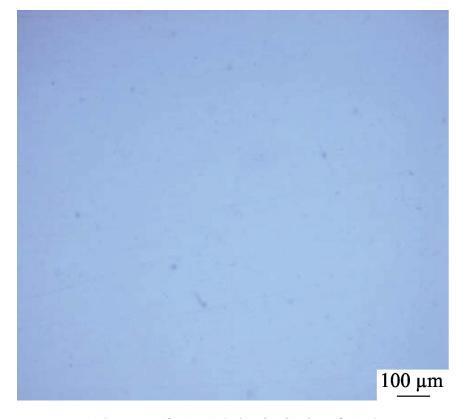
图 2 非金属夹杂物评定图 Fig.2 Non-metallic inclusion assessment diagram

定图见图 2,该件心部平均晶粒度评定图见图 3。依据 图 2 对材料非金属夹杂物的评定结果见表 5。可见,非 金属夹杂物符合 GB/T 33164.2—2016 中 55CrMn 材料 1 组细系的非金属夹杂物技术要求。显示其非冶炼过 程非金属夹杂控制良好。

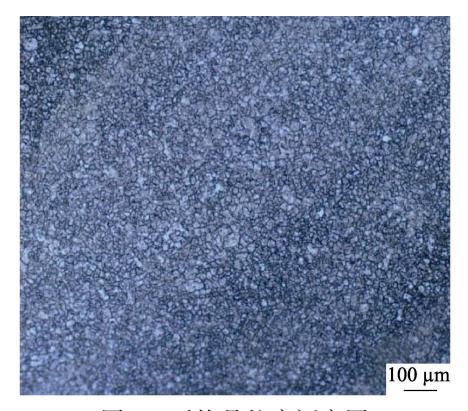
图 3 平均晶粒度评定图 Fig.3 Average grain size assessment diagram

通过图 3 与标准评级图对比,可知其晶粒度为 8 级,高于 GB/T 33164.2—2016 规定的 6 级要求,显示其冶炼与热处理等过程未导致晶粒异常长大。

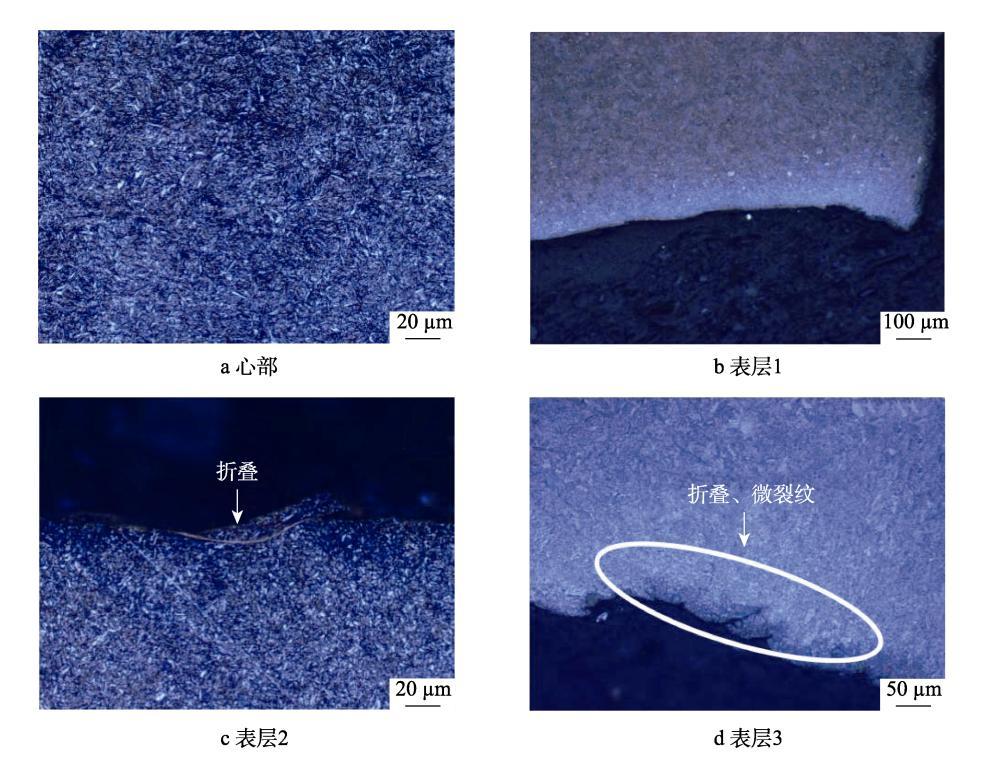
图 4 试件的金相组织 Fig.4 Metallographic structure of fracture sample: a) core; b)-d) surface

试件的金相组织如图 4 所示。由图 4a 可见,试件 心部为回火屈氏体+极少量铁素体,组织均匀、细小^[16]。 由图 4b 可见,试件表层有轻微脱碳,脱碳层深度约 0.08 mm,表层有较明显的喷丸凹坑。由图 4c 可见, 表层有明显的伸向基体内侧的线性缺陷。结合其两侧 脱碳不明显、无明显球状氧化物等特征,分析其应为 多道次轧制过程形成的折叠缺陷^[10]。折叠处金属被喷 丸带出,而呈半脱落状态。由图 4d 可见,表层凹坑处 有多处折叠,折叠末端有向心部延伸的细小裂纹。

试件化学成分、氢含量等均符合 GB/T 33164.2— 2016 的规定。非金属夹杂物明显优于 GB/T 33164.2— 2016 的 1 组细系要求。钢基体金相组织为均匀、细 小的回火屈氏体+极少量铁素体,组织未见异常。脱 碳层深度约为 0.08 mm,在 GB/T 33164.2—2016 的要 求范围内,且实践表明,该脱碳层深度可满足使用要 求。结合试件抗拉强度、规定塑性延伸强度、断后伸 长率、基体硬度等性能指标,基本可排除材质成分、 氢脆、热处理缺陷等导致失效的可能性。

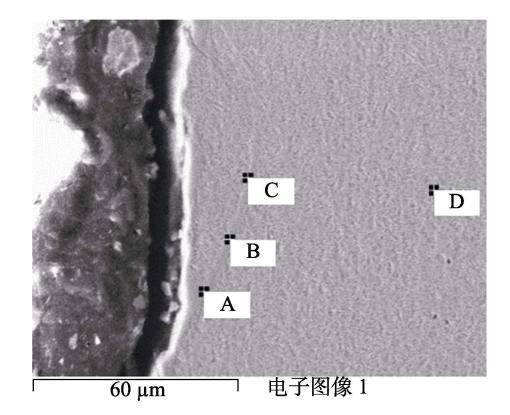
图 5 能谱分析取样位置 Fig.5 Sampling positions of EDS test

能谱取样位置如图 5 所示,其中,A、B、C 点 均为折叠缺陷处,D 点为钢基体。能谱分析结果见 表 6。可见,折叠缺陷处较钢基体 C 元素含量略有 升高,钢基体未检测出 O 元素,而折叠缺陷处均检 测出 O 元素,其中 C 点 O 元素的质量分数高达 6.37%。沿着折叠缺陷也未检测出钢材成分以外的其 他合金元素。分析认为,该折叠缺陷是因为前道次 轧制中,高温加热过程在钢的表层产生过充满、划 痕、沟状形状等缺陷导致的,为非外来夹杂造成的 折叠缺陷^[17]。

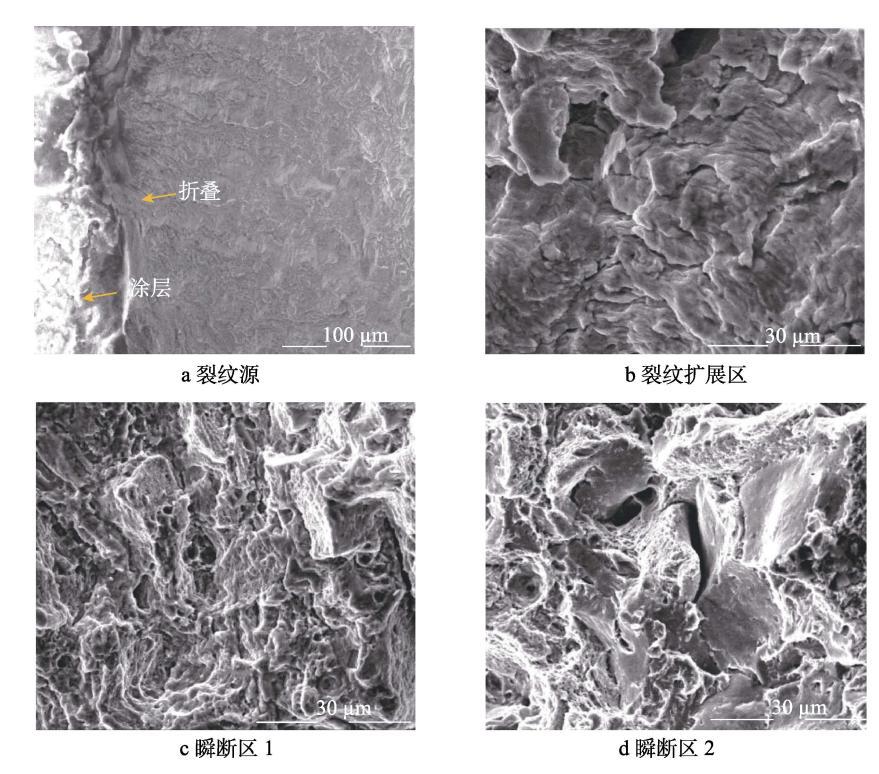
图 6 试件断口微观形貌 Fig.6 Fracture micro topography of sample: a) crack source; b) crack expansion area; c)-d) instantaneous fracture area

试件断口的微观形貌如图 6 所示。由图 6a 可见,裂纹在弯曲变形的内侧表层凹坑内圆弧处萌生,裂纹源断口为撕裂和准解理的混合断裂形式,未发现 原始裂纹及非金属夹杂,但有明显的凹陷、分层。 由图 6b 可见,扩展区断口为准解理断裂,有典型的 疲劳贝壳纹。由图 6c、d 可见, 瞬断区断口以韧窝 的韧性断裂为主,局部可见沿晶断裂特征及二次裂 纹^[18]。

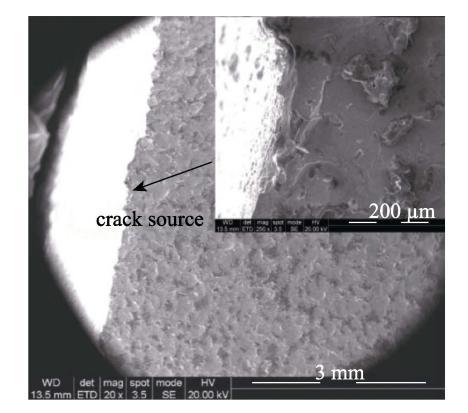
图 7 褪漆后的断口形貌 Fig.7 Fracture micro topography of sample without paints

图 7 为褪去漆膜后的断口形貌。可见,裂纹起 始位置表面喷丸凹痕较深,凹痕边缘形成明显凸起 棱边。

4) 喷丸造成表层存在较深的凹坑,凹坑边缘形 成明显凸起棱边,引起应力集中。材料表层存在折叠 缺陷,在较大的循环应力作用下,折叠缺陷端部,尤 其是凹坑处折叠缺陷端部首先成为裂纹萌生点,在循 环应力的作用下,早期裂纹持续扩展,最终导致疲劳 断裂。

因试件喷丸所用钢丸直径较大,且喷丸压力较

大,形成较大的凹痕和明显的凸起棱边,容易引起应 力集中。因此可适当减小钢丸直径和喷丸力,并可适 当增加喷丸过程的表层去除深度。因最后断裂区出现 脆性断口,说明样品仍有一定的脆性,且试件抗拉强 度、规定塑性延伸强度和硬度较高,而断后伸长率虽 满足国标技术要求,但仍偏低。因此可适当调整热处 理工艺,降低材料强度,提高材料韧性。将抗拉强度 控制在 1250~1400 MPa,规定塑性延伸强度控制在 1000~1200 MPa,使断后伸长率大于 10%。改进轧制 工艺,消除材料的折叠缺陷,加强材料缺陷检测。
