# 直升机结构钢涂层体系防护性能在模拟海洋大气环境中的变化

## Degradation of Protective Properties of Coatings on Structural Steel Used on Helicopter in Simulated Ocean Atmospheric Environment

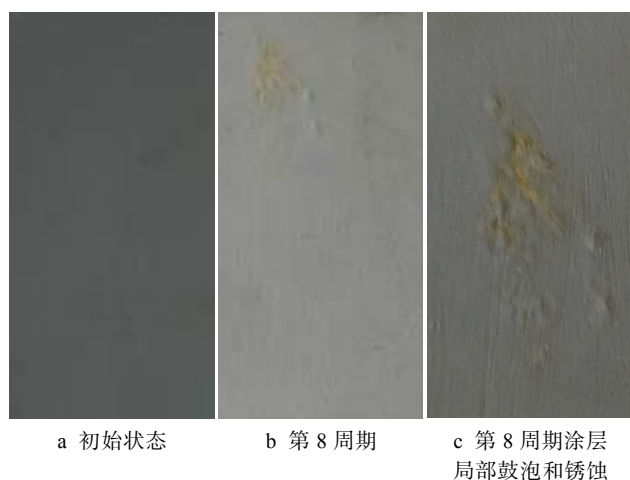
图 1 涂层 A 试验件试验前及 8 周期加速试验后的宏观形貌

涂层 A 的宏观形貌如图 1 所示。初始状态时,目测检查涂层 A 试验件,表面涂层完整(图 1a)。第 2 周期加速试验后,涂层 A 表面局部区域出现肉眼可见的不连续鼓泡。在经历每周期的盐雾试验和周期浸润试验后,鼓泡逐渐扩大,并在鼓泡处出现微小裂纹和轻微锈蚀,如图 1b、c 所示。产生鼓泡现象的原因可能是涂层与基体界面处存在某种气体,气体膨

胀的力超过了涂层与基体的粘结力, 导致涂层鼓起<sup>[10]</sup>。在该次试验中, 推测涂层表面可能存在微小缺陷, 在盐雾和周期浸润试验中, 涂层暴露在高湿环境或浸入溶液中, 水或水气和腐蚀溶液从表面缺陷处渗透进入涂层, 在金属基体处积聚, 产生相应的渗透压, 并发生腐蚀反应, 引起体积膨胀, 从而导致涂层鼓泡。随着试验周期的增加, 鼓泡内压力逐渐增大, 在垂直方向上大大超过涂层界面上的粘结力时, 将发生涂层表面龟裂, 龟裂处基体腐蚀加剧, 并沿着裂纹渗出, 所以在后期鼓泡处出现锈蚀。为了研究涂层表面是否存在缺陷, 后续对涂层微观形貌进行观察。

3) 对于涂层 A 试验件, 可以尝试改善涂层涂覆工艺, 改变涂层结构, 降低孔隙率, 从而提高其耐腐蚀性能。

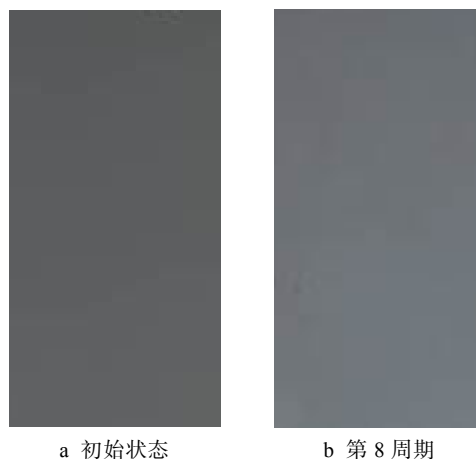
图 2 涂层 B 试验件试验前及 8 周期加速试验后的宏观形貌

涂层 B 的宏观形貌如图 2 所示。涂层 B 试验件初始时表面平整, 无明显缺陷。经过 8 个周期加速试验,

表面未出现涂层粉化、开裂、起泡、剥落等现象, 如图 2b 所示。根据宏观形貌变化, 可以初步看出, 在模拟海洋大气环境中, 涂层 B 的防护性能优于涂层 A。

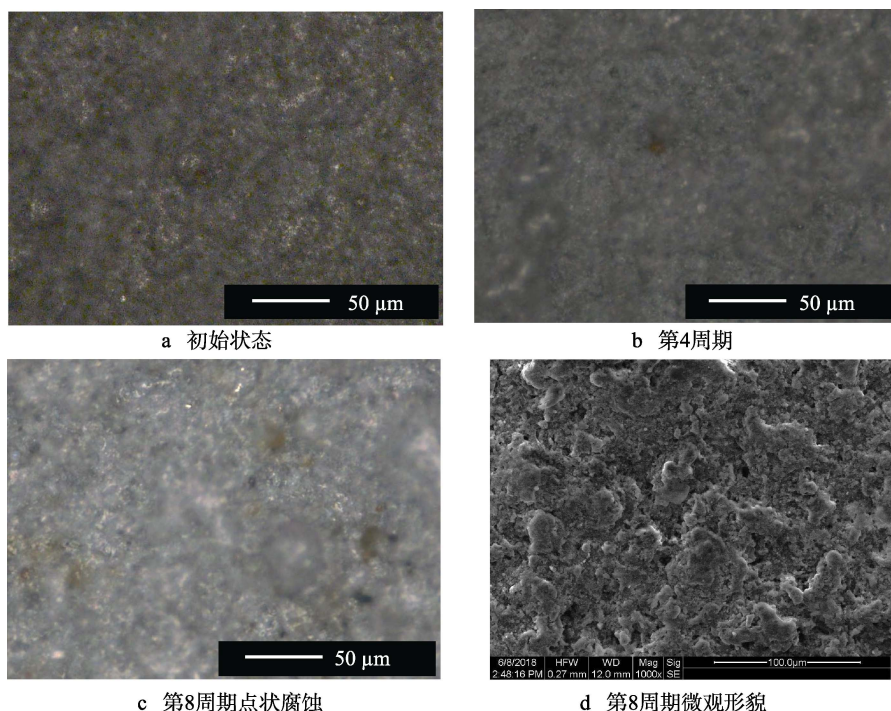
图 3 涂层 A 试验件的微观形貌

采用视频显微镜和扫描电子显微镜对不同周期加速试验后的微观形貌进行分析。图 3 为涂层 A 的微观形貌, 可以看出涂层 A 表面较为疏松, 存在微米尺寸孔洞。试验前, 在局部位置存在微小的腐蚀锈点, 尺寸约为  $2\sim 5\ \mu\text{m}$  (见图 3a)。随着试验周期的增加, 发生腐蚀的位置不断增多, 产生了较多的红色腐蚀产物 (见图 3b、c)。这表明由于涂层 A 结构较为疏松, 局部位置存在孔洞, 空气及水分子已通过微孔与结构钢基体接触, 并发生化学反应。金属基体与有机涂层界面的主要反应方程式为:

$\text{Fe}^{2+}$  不稳定, 继续转化为  $\text{Fe}^{3+}$ , 即:  $2\text{Fe}^{2+} + 4\text{OH}^- + \text{H}_2\text{O} + 1/2 \text{O}_2 \rightarrow 2\text{Fe}^{3+} + 6\text{OH}^- \rightarrow 2\text{Fe}(\text{OH})_3 \rightarrow (\text{Fe}_2\text{O}_3 \cdot 3\text{H}_2\text{O})$ 。从微观形貌结果可以推断, 涂层 A 在加速试验中出现鼓泡现象可能与表面存在较多疏松孔洞有关。在盐雾和周期浸润试验中, 涂层 A 疏松多孔的位置是薄弱部位, 水分子和氧沿孔洞渗入到基体与有机涂层的界面, 在界面处发生电化学腐蚀, 产生 Fe 的氧化物, Fe 的氧化物导致体积膨胀, 这种膨胀与水的渗透压造成了涂层的鼓泡<sup>[10-11]</sup>。

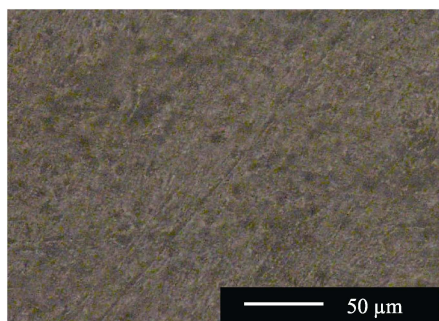
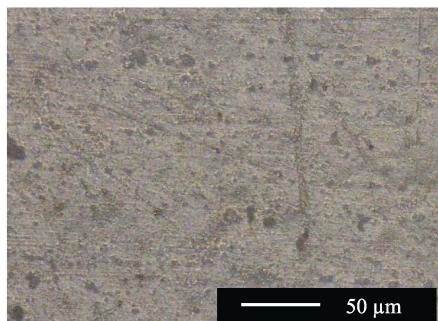
图 4 涂层 B 试验件的微观形貌

图 4 为涂层 B 的微观形貌, 涂层 B 表面较为致密。经过 8 个周期加速试验, 表面未发生明显变化, 没有锈蚀等现象出现, 与前期的宏观形貌结果一致。

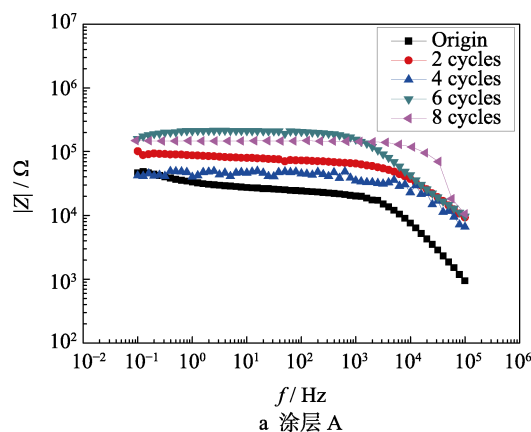
a 涂层 A

由图 5a 可见, 从试验前到经历了 8 周期实验室加速试验过程中, 在较宽的低频区域, 涂层 A 的阻抗模值出现水平段, 呈现电阻特征, 说明涂层下基体的腐蚀已经发生。从表 2 可以看出, 试验前涂层 A 的特定频率电化学阻抗模值  $|Z|_{f=0.1 \text{ Hz}}$  的数值较低, 为  $4.3 \times 10^4 \Omega$ 。表明在电化学阻抗测试过程中, 溶液离子通过表面微孔, 已与基体接触发生电化学腐蚀反应, 导致涂层的特定频率电化学阻抗模值  $|Z|_{f=0.1 \text{ Hz}}$  很低, 说明该有机涂层的防腐蚀能力很差。随着试验周期的增加, 电化学阻抗模值略有增加, 表明随着试验周期的开展, 腐蚀有轻微减缓的趋势。这是因为腐蚀产物覆盖在基体表面, 对溶液离子的渗入产生了一定的阻碍作用, 降低了腐蚀速率, 提高了电化学阻抗模值<sup>[15-16]</sup>。

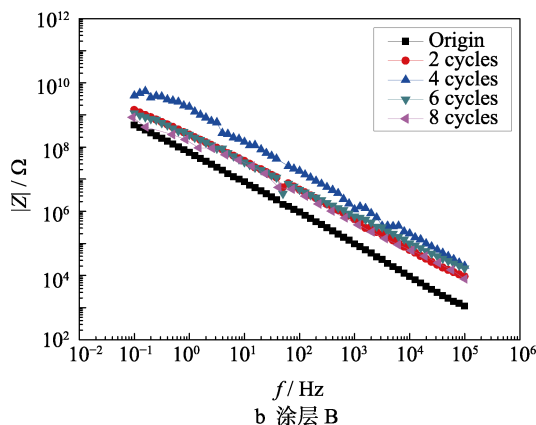
b 涂层 B

由图 5b 和表 2 可见, 从试验前到经历了 8 周期实验室加速试验过程中, 随着频率的变化, 涂层 B 的阻抗模值呈现电容特性, 不同周期后阻抗模值变化幅度微小。特殊频率模值阻抗  $|Z|_{f=0.1 \text{ Hz}}$  的数值一直保持在  $10^8 \sim 10^9$  之间, 处于较高数值, 说明涂层防护性能较好, 与前期分析结果一致。
