Cl⁻作用下 AerMet100 钢在盐雾环境中的 微区电化学行为

摘要: **目的** 对 Cl⁻作用下 AerMet100 钢在盐雾环境中的腐蚀和微区电化学行为进行研究。**方法** 通过开展盐雾腐蚀试验, 对 AerMet100 钢的腐蚀形貌和腐蚀产物进行研究分析。盐雾试验不同时间后, 通过 SKP 测试, 得到试样的表面电位分布, 通过 Gauss 拟合, 对试样表面扫描开尔文电位的分布和变化情况进行分析。**结果** AerMet100 钢在盐雾腐蚀试验过程中的腐蚀行为从点蚀开始, 逐渐发展为均匀腐蚀。腐蚀产物分为内外两层, 外层疏松, 内层致密。由于腐蚀反应过程中生成大量铁的氧化物及羟基氧化物, 因此, 内外层腐蚀产物中含有大量的 Fe、O 元素; 内外锈层中均含有少量的 Cl 元素, 表明 Cl⁻参与了腐蚀反应过程; 内外锈层中 Cr、Co、Ni 等合金元素的存在, 使得锈层具有离子选择性、致密性, 加速了锈层的产生。未腐蚀的试样表面电位分布比较均匀, 集中程度较高, 即电位差较小, 总体电位差为 152 mV, 有少量表面活性点随机分布, 此时试样表面阴极和阳极分布不规则。盐雾试验 3 天后, 试样表面电位正移, 分布趋于分散, 电位差增大, 总体电位差为 270 mV, 产生较为明显的阴极区和阳极区, 由于吸附在试样表面活性点附近的 Cl⁻破坏了表面的氧化膜, 腐蚀情况逐渐发生。盐雾试验 6 天后, 试样表面电位进一步升高, 分布更为分散, 电位差略有减小, 总体电位差为 180 mV, 由于腐蚀产物层的不断扩展, 试样表面已经分为明显的较大面积的阴极区和阳极区。**结论** Cl⁻的侵蚀作用破坏了基体表面的氧化膜, 使得 AerMet100 钢的腐蚀在夹杂物处发生。腐蚀产物能够阻碍 Cl⁻的渗透, 对基体具有保护作用。

Micro-zone Electrochemical Behavior of AerMet100 Steel in Salt Spray Environment under Cl⁻

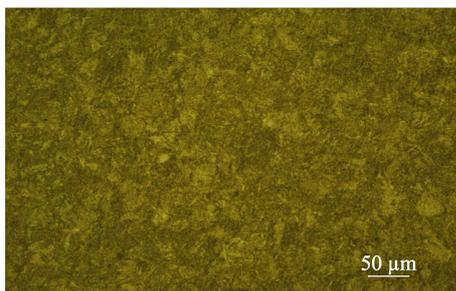
图 1 金相组织

材料热处理工艺: 879 °C/1 h 固溶处理 1 h, 空冷至 94 °C 保持 3 h, -70 °C 深冷 1.5 h, 升至室温后, 在 484 °C 时效处理 4.5 h, 而后冷却至室温。材料力学性能参数见表 2。材料的金相组织如图 1 所示, 其主要成分为针状马氏体。材料的显微晶粒形貌如图 2 所示, 主要由等轴状晶粒构成。

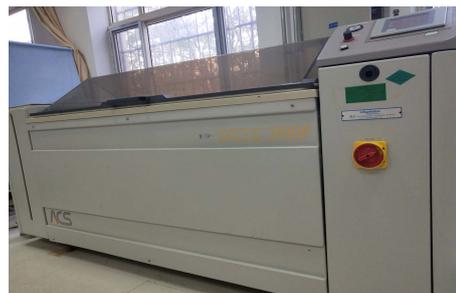
图 3 DCTC-1200P 盐雾试验箱

采用 DCTC-1200P 盐雾试验箱 (见图 3) 进行连续盐雾试验。试样共 4 组, 每组 4 个试样, 具体尺寸为 50 mm×20 mm×5 mm。实验条件: 温度为(40±1) °C, pH=4±0.5, 5% NaCl 溶液。盐雾试验过程中, 分别在 3、6、9、12 天后取出试样, 进行腐蚀情况记录和扫描开尔文探针测试。

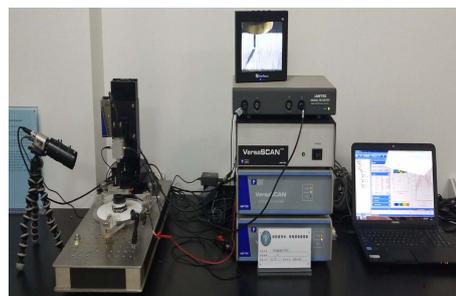
图 4 扫描开尔文探针测试系统

对盐雾试验后的试样进行微区电化学测试, 获得试样表面的电位分布情况。测试设备为 PARM370 扫描开尔文探针测试系统 (见图 4), 采用平面扫描模式, 扫描步长为 100 μm, 探针振幅为 25 μm, 探针与试样表面距离为 100 μm。

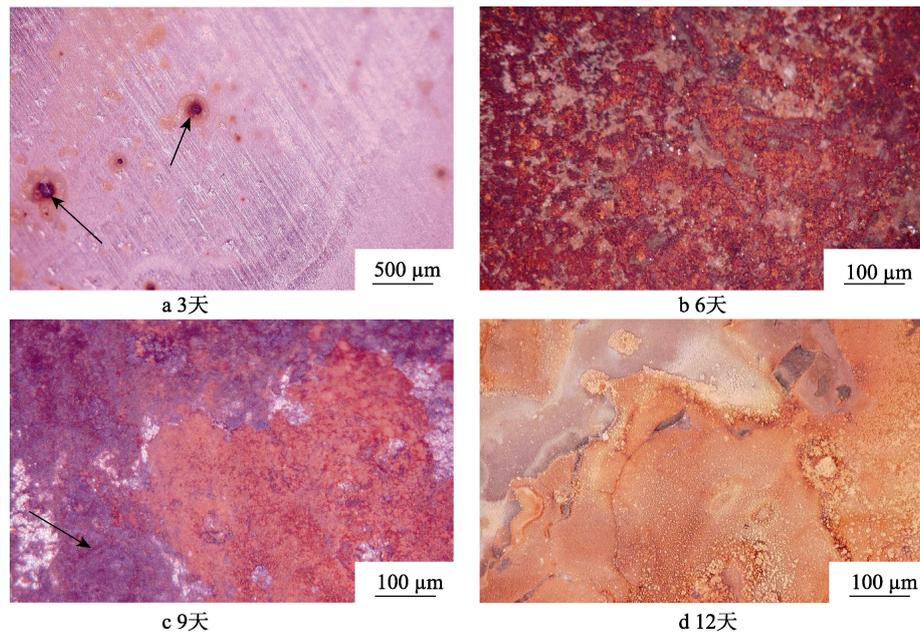
图 5 盐雾试验不同时间后的腐蚀产物形貌

采用 KH-7700 数字显微镜对盐雾试验不同时间后试样表面的腐蚀产物形貌进行拍摄和记录, 如图 5 所示。可以看出, 盐雾试验 3 天的试样表现为点蚀; 盐雾试验 6 天时, 试样表面的腐蚀产物层逐渐扩展, 形成疏松状的红棕色腐蚀产物层, 同时在其内侧伴有黑色腐蚀产物生成; 盐雾试验 9 天时, 试样表面已经完全被腐蚀产物覆盖, 外层是较易脱落的红棕色腐蚀产物, 内层是致密的黑色腐蚀产物 (图中箭头所示); 盐雾试验 12 天时, 腐蚀产物层厚度进一步增加, 出现明显的分层, 干燥后有片状的腐蚀产物剥落。

2) AerMet100 钢在盐雾试验中的腐蚀产物分为两层, 外部是疏松的红褐色腐蚀产物, 内部是致密的黑色腐蚀产物。能谱分析表明, 腐蚀产物中含有大量的 Fe、O 元素, 少量 Cl 元素的存在表明其参与了腐蚀反应进程, Cr、Co、Ni 等部分合金元素的存在使得锈层具有离子选择性、致密性, 并加快锈层的产生。

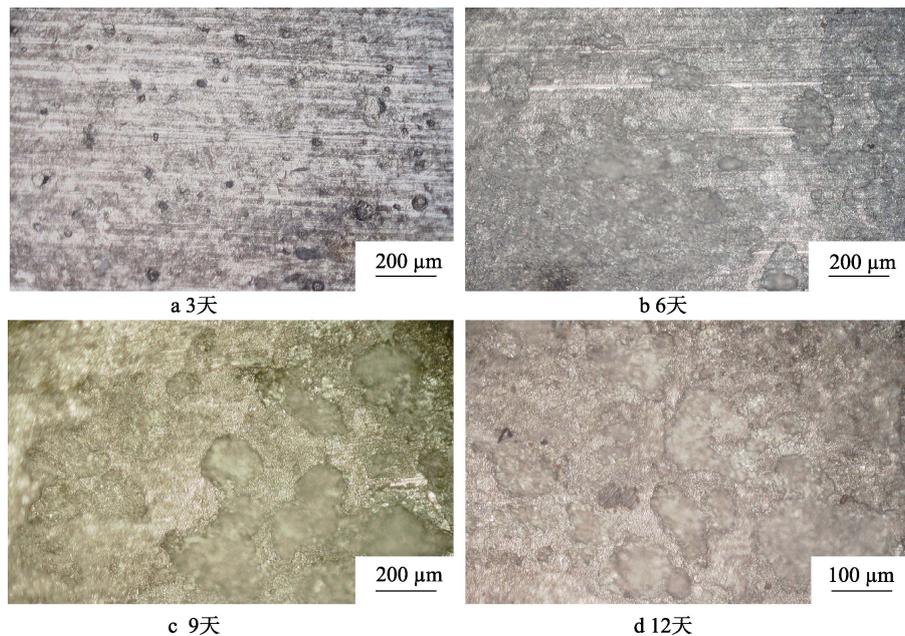
图 6 去除腐蚀产物后的腐蚀形貌

去除腐蚀产物后的腐蚀形貌如图 6 所示。可以看出, 盐雾试验 3 天后, 试样表面出现了少量面积较小的腐蚀坑, 腐蚀坑的分布较为分散, 相互独立, 试样表面的加工痕迹线清晰可见; 盐雾试验 6 天后, 随着腐蚀损伤的加重, 试样表面的颜色进一步加深, 腐蚀坑数量明显增多且面积较大, 相互连通; 盐雾试验 9 天后, 试样表面大部分区域分布着直径和深度较大的

腐蚀坑, 试样表面的加工痕迹线基本消失, 表现出均匀腐蚀的特征; 盐雾试验 12 天后, 腐蚀坑已经覆盖整个观测区域。综上所述, AerMet100 钢的腐蚀行为由点蚀开始, 逐步发展为均匀腐蚀。

1) 盐雾腐蚀试验过程中, AerMet100 钢初期腐蚀行为表现为点蚀, 后期逐步过渡为均匀腐蚀。

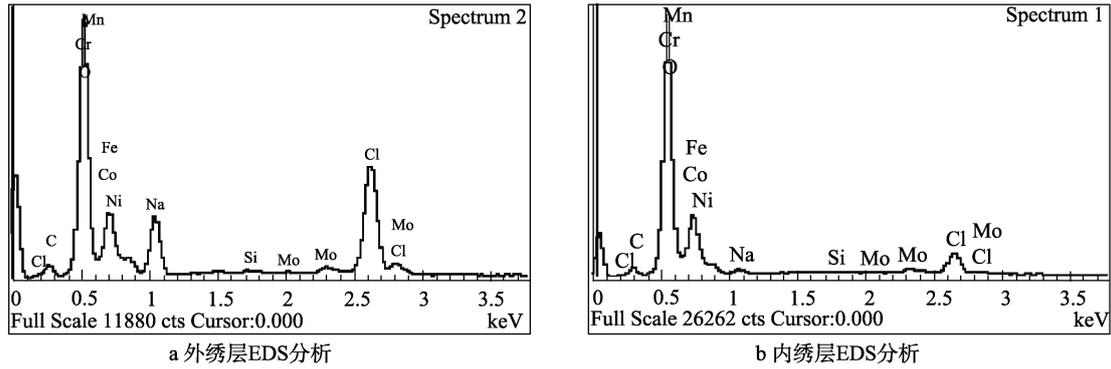
图7 腐蚀产物层的EDS分析

分别刮下外层和内层腐蚀产物并烘干, 而后进行 EDS 分析, 结果见图 7 和表 3、表 4。可以看出, 内外层腐蚀产物中均含有大量的 Fe、O 元素, 这是因为盐雾环境使得腐蚀性液膜在 AerMet100 钢表面积聚, 阳极进行铁溶解反应, 阴极发生氧还原反应, 最终形成铁的氧化物及羟基氧化物^[8]。在盐雾环境中, AerMet100 钢表面积聚含有大量 Cl^- 的腐蚀性液膜, 由于 Cl^- 对钢具有较强的侵蚀性^[9], 造成 AerMet100

钢表面氧化膜的破裂, 使其成为阳极区域而腐蚀, 所以 AerMet100 钢内外层腐蚀产物中均含有少量的 Cl 元素。同时可以看出, 外锈层中的 Cl 元素明显多于内锈层, 说明大量的 Cl^- 被外锈层所阻挡。另外, AerMet100 钢的内外层腐蚀产物中还含有少量 Cr、Co、Ni 等合金元素, 这些元素对腐蚀产物层的形成和特性具有一定的影响。Cr 元素使 $\alpha\text{-FeOOH}$ 锈层具有阳离子选择性, 阻止 Cl^- 向 AerMet100 钢基体的渗透^[10]。Co 元素可与 FeOOH 结合, 少量以 CoOOH 形式存在于 FeOOH 中, 提高了腐蚀产物层的电化学阻抗, 可阻碍 Cl^- 的渗透^[10]。Ni 元素的存在, 使得 AerMet100 钢的自腐蚀电位正向移动, 对内层腐蚀产

物品粒具有细化作用^[10], 使其更加致密^[11], 可加快内锈层的产生。

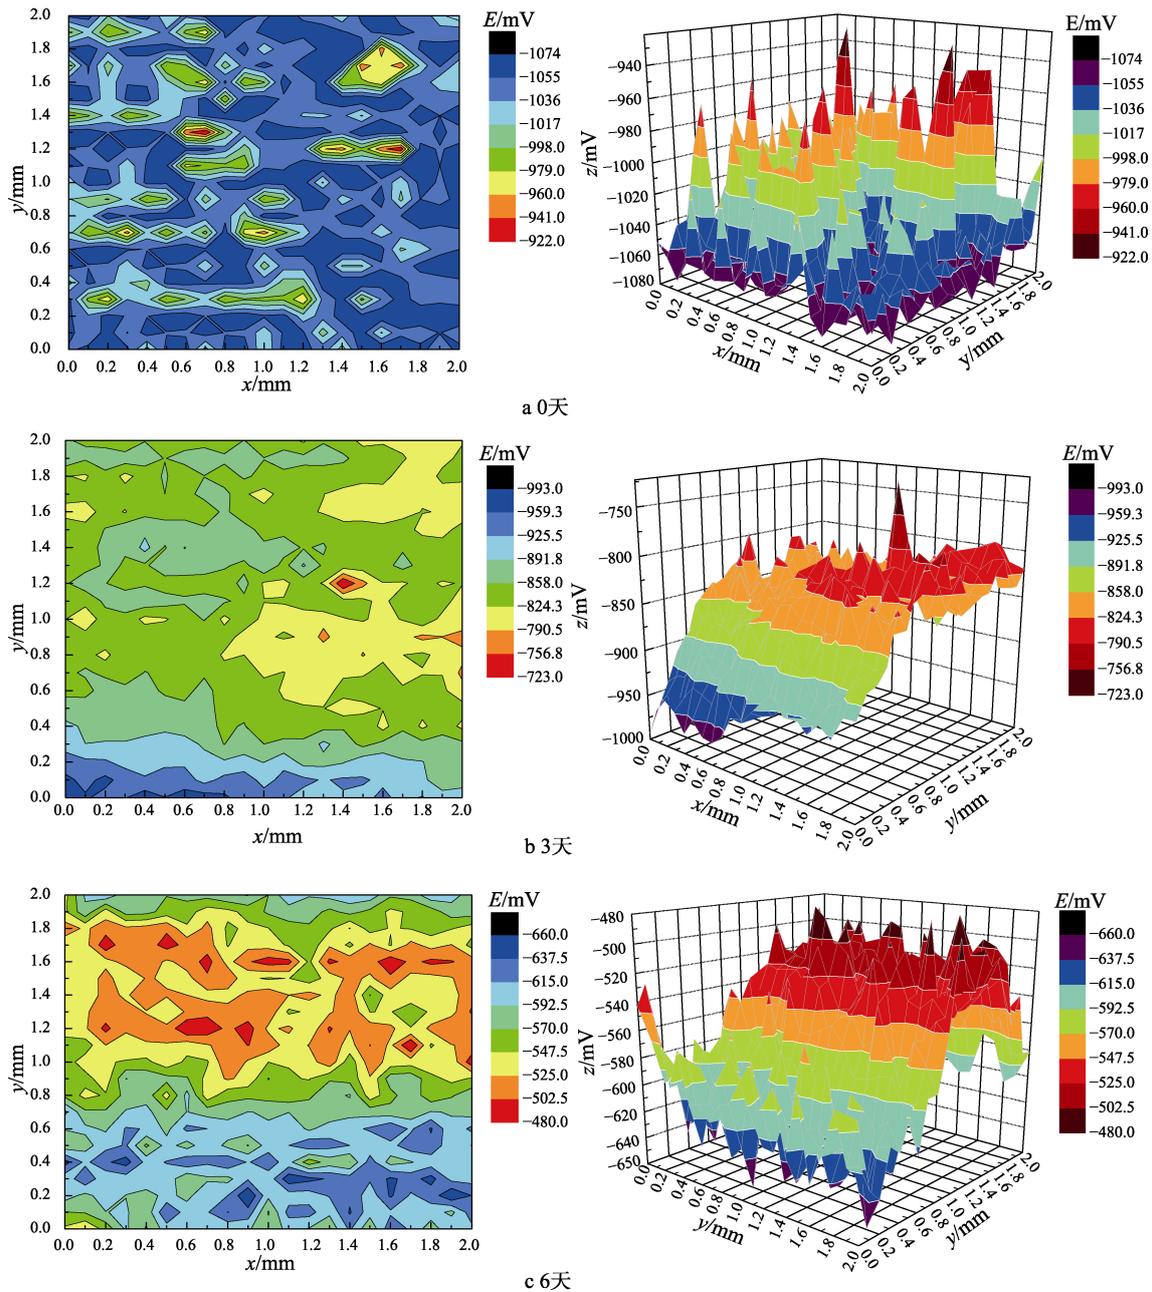
图 8 盐雾试验不同时间后试样表面的 SKP 电位

盐雾试验不同时间后, 试样表面的扫描开尔文电位分布情况如图8所示。采用 Gauss 分布^[12-13]函数进行曲线拟合, 拟合结果见图9和表5。Gauss 拟合公式为:

从图8、图9和表5可以看出, 未腐蚀的试样表面电位较负, 分布比较均匀, 集中程度较高, 电位差较小, 总体电位差为152 mV。表面活性点随机分布, 此时试样表面没有出现明显的阴极和阳极区域^[14-15]。盐雾试验3天后, 试样表面电位正移, 分布趋于分散, 集中程度降低, 电位差增大, 总体电位差为270 mV。试样表面开始出现较为明显的阴极区和阳

极区, 腐蚀情况逐渐发生。这是因为聚集在试样表面活性点区域的 Cl^- 造成了氧化膜的破裂, 使得 AerMet100 钢基体中的 MnS 、 FeS 等夹杂物颗粒暴露在盐雾环境中。受到局部电位差的影响, 夹杂物颗粒可与 AerMet100 钢基体形成腐蚀微电池, 其腐蚀电位高于 AerMet100 钢基体, 从而作为阴极加速 AerMet100 钢的腐蚀^[16-17]。盐雾试验6天后, 试样表面电位进一步升高, 分布更为分散, 电位差略有减小, 总体电位差为180 mV, 试样表面已经分为明显较大面积的阴极区和阳极区, 这主要是因为试样表面的腐蚀产物层不断扩展导致的^[18-19]。

3) 随着腐蚀的进行, 试样表面电位逐渐正移, 且分布较为分散, 出现明显的阴极区和阳极区, 这与腐蚀产物层的不断扩展有关。

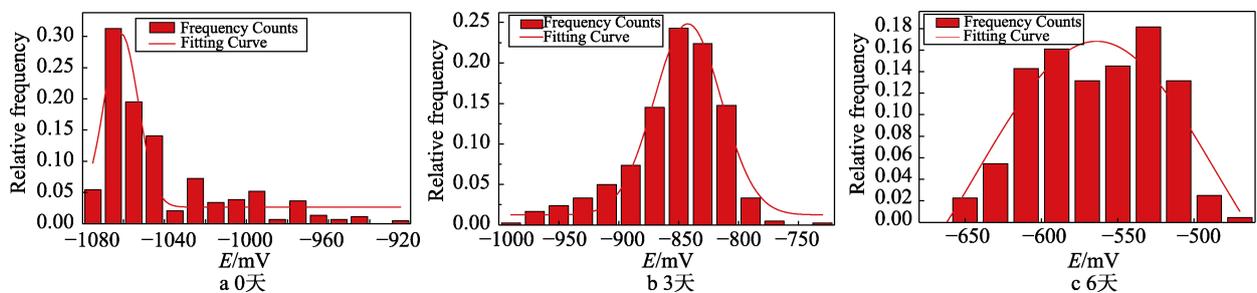
图 9 Gaussian 拟合曲线

$$y=y_0+A \cdot \exp(-0.5 \cdot ((x-x_c)/w)^2) \tag{1}$$

式中: y_0 为纵坐标偏移量; A 为常数; x_c 为电位分布的集中位置; w 为电位分布的集中程度, 该值越小, 则电位分布越集中于 x_c 值。
