风电场塔筒螺栓腐蚀分析

Analysis of Corrosion of Bolts in Wind Power Tower Tube

某沿海风电场塔筒运行 6 年零 4 个月, 其风机组螺栓锈蚀严重, 基础混凝土开裂, 有渗水的风险, 长

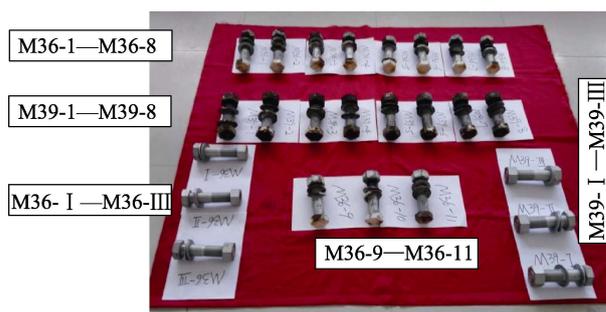
图1 样品编号

共取25套螺栓副用于实验室检测,其中包括腐蚀较严重的M36-155螺栓副8套,编号依次为M36-1—M36-8;腐蚀较严重的M39-160螺栓副8套,编号依次为M39-1—M39-8;腐蚀较轻的M36-155螺栓副3套,编号依次为M36-9—M36-11;新采购的M36-155螺栓副3套,编号依次为M36-I—M36-III;新采购的M39-160螺栓副3套,编号依次为M39-I—M39-III;

样品如图1所示。

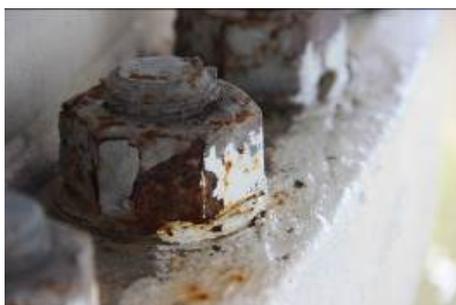
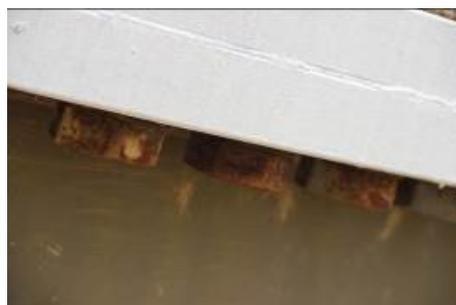
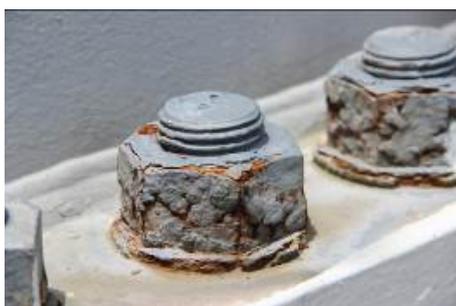
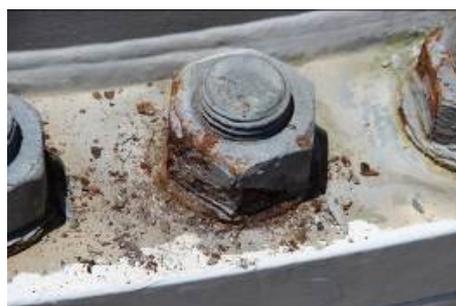
图2 高强螺栓宏观腐蚀形貌

风机现场取样的高强螺栓宏观腐蚀形貌如图2所示,前期的螺栓、螺母、垫圈上均有涂层,经过现场使用后,螺母表面涂层大面积起皮、脱落,裸露金属受到腐蚀,表现为红褐色和黄色,严重的会出现金属腐蚀疏松,氧化皮层层脱落;垫片同样发生较严重的腐蚀,且垫片边缘的腐蚀程度较中部严重,部分垫圈边缘腐蚀脱落;相比螺母和垫圈,螺栓的螺杆部位腐蚀程度较轻,个别螺栓在靠近上螺母部位的螺纹存在较轻的腐蚀情况。

Fig.2 Macroscopic corrosion morphology of high-strength bolts: a) corrosion morphology of the upper part of the bolt; b) corrosion morphology of the bottom part of the bolt; c) the first macroscopic corrosion morphology of the bolts; d) the second macroscopic corrosion morphology of the bolts

带有盐分的腐蚀介质在法兰及螺栓上聚集, 防腐涂层很容易由于外力(运输、安装、维护等)的作用发生局部破损, 腐蚀性介质穿过防腐涂层直接与法兰金属的基体接触, 发生电化学腐蚀^[18]。此外, 法兰处设备结构比较复杂, 很容易在法兰、螺母、螺栓、垫圈等位置形成缝隙; 在含有溶解氧、带盐分的溶液小环境中, 形成良好的缝隙腐蚀条件; 腐蚀产物的聚集及局部缝隙内外的环境差异(缝隙内外存在氧浓度差,

1) 在役的螺栓满足现阶段的安全使用要求, 但螺栓在实际包装、运输、安装、校核过程中会对表层达克罗涂层产生不同程度地损坏, 降低涂层防腐效果; 在恶劣的自然环境综合作用下, 螺栓会发生电化学腐蚀和缝隙腐蚀。

3) 螺栓副经受海风、日晒、积水、海盐等综合作用, 很容易产生腐蚀问题, 需要对螺栓副的腐蚀问题重点关注; 仅仅依靠涂漆很难满足风机设计寿命内的安全服役, 需要对其进行特殊保护(如防锈剂+螺栓帽保护等)。

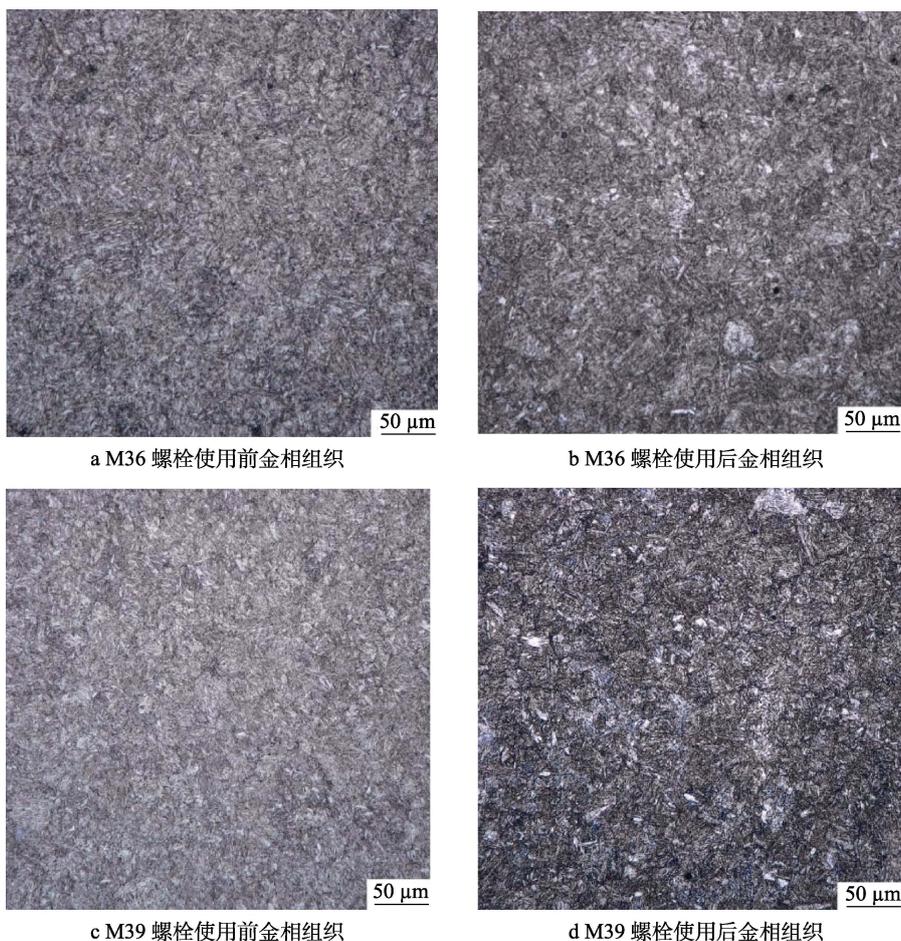
图3 螺栓使用前后金相组织

使用前, M36 和 M39 螺栓经研磨抛光后,用硝酸酒精溶液腐蚀,其金相组织如图 3—5 所示,参照 GB/T 13320《钢质模锻件金相组织评级图及评定方法》评定金相组织的等级。对比图 3 a—c 可以得出,未使用螺栓的金相组织为回火索氏体组织,金相组织为 1 级;对比图 3b、3d 可以得出,使用后螺栓的金相组织为回火索氏体+铁素体,金相组织评级为 3 级;对比图 4、图 5 可以看出,使用前后螺母、垫圈的金相组织为回火索氏体+条块状铁素体,金相评级为 4 级。

根据 GB/T 13320 规定,1~4 级金相组织为合格。

Fig.3 Metallographic organization of bolts before and after use: a) metallographic organization of M36 bolts before use; b) metallographic organization of M36 bolts after use; c) metallographic organization of M39 bolts before use; d) metallographic organization of M39 bolts after use

使用前螺栓副的金相组织测试结果表明,使用前螺栓的金相组织为1级回火索氏体组织,使用后螺栓的金相组织为3级回火索氏体+铁素体组织;使用前,螺母、垫圈的金相组织为回火索氏体+条块状铁素体,金相评级为4级^[1]。根据GB/T 13320规定:除非供需双方特殊约定,1~4级金相组织为合格。对使用前后的M36和M39螺栓组织中的非金属夹杂物进行评级,结果如下:使用前M36螺栓中D类(球状氧化物)夹杂物为细系3级;使用前M39螺栓中D类(球状氧化物)夹杂物为细系1.5级,粗系2.5级,

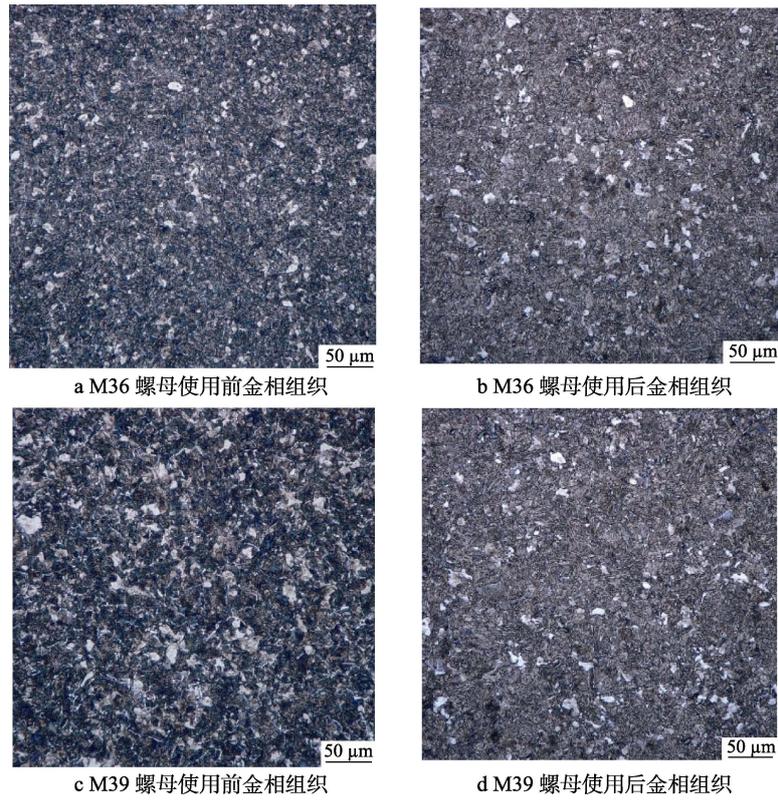
图 4 螺母使用前后金相组织

Fig.4 Metallographic organization of nuts before and after use: a) metallographic organization of M36 nuts before use; b) metallographic organization of M36 nuts after use; c) metallographic organization of M39 nuts before use; d) metallographic organization of M39 nuts after use

使用前螺栓副的力学性能测试结果表明,使用前后的M36和M39两种螺栓的抗拉强度、屈服强度、断后伸长率、断面收缩率、低温冲击韧性均符合标准要求。硬度试验结果表明,螺栓、垫圈硬度符合标准要求,但螺母硬度较标准值偏低。因为在设计紧固件螺栓副时,螺栓的硬度一般都略高于螺母硬度。大多数情况下,螺栓的加工、更换难度和成本大于螺母,所以适当降低螺母的强度,让损坏尽量发生在螺母部分。如:GB150.2《压力容器第2部分:材料》中规定“调质状态使用的螺母用钢,其回火温度应高于组合使用的螺柱用钢的回火温度”。材料在淬火后回火温度越高,其硬度和强度应越低。因此,本测试结果螺母硬度稍低于标准值对螺栓副的性能影响不大,可以接受。

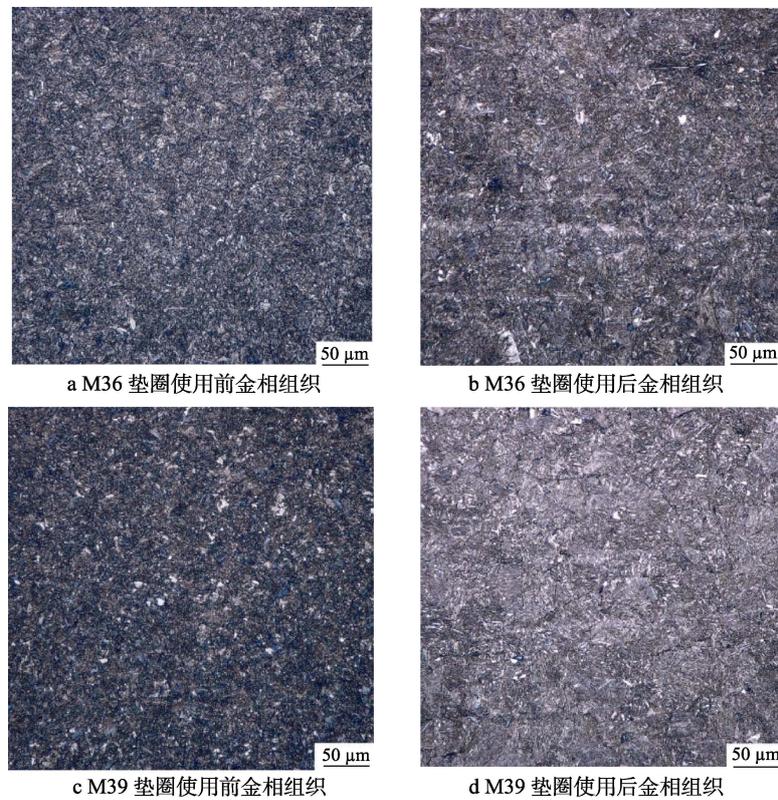
图 5 垫圈使用前后金相组织

Fig.5 Metallographic organization of gaskets before and after use: a) metallographic organization of M36 gaskets before use; b) metallographic organization of M36 gaskets after use; c) metallographic organization of M39 gaskets before use; d) metallographic organization of M39 gaskets after use

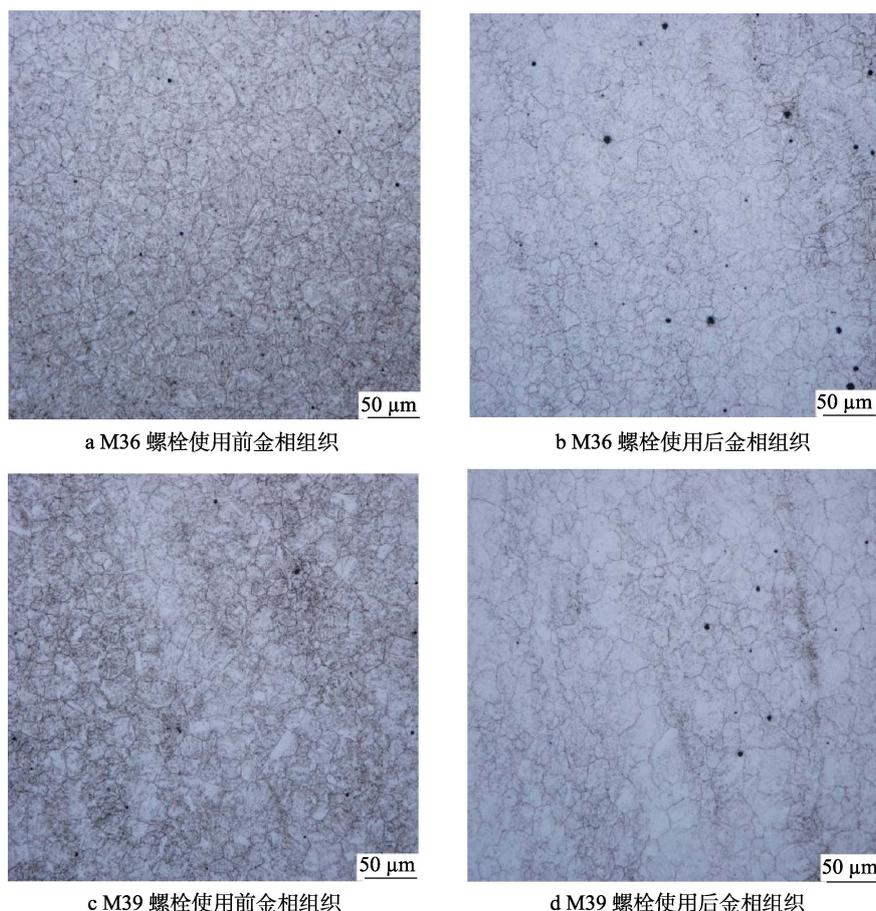
图6 螺栓副使用前金相组织

试样研磨抛光后,用过饱和苦味酸+酒精+洗涤液腐蚀, M36 和 M39 螺栓使用前后的金相组织如图 6 所示。根据 GB/T 66394—2017《金属平均晶粒度测定方法》对金相组织进行晶粒度评级,使用前 M36 螺栓的平均晶粒度为 7.0~7.5 级;使用后 M36 螺栓的平均晶粒度为 7.5~8.0 级;使用前 M39 螺栓的平均晶粒度为 7.5~8.0 级;使用后 M39 螺栓的平均晶粒度为 8.0 级。

Fig.6 Metallographic organization of bolts before and after use: a) metallographic organization of M36 bolts before use; b) metallographic organization of M36 bolts after use; c) metallographic organization of M39 bolts before use; d) metallographic organization of M39 bolts after use

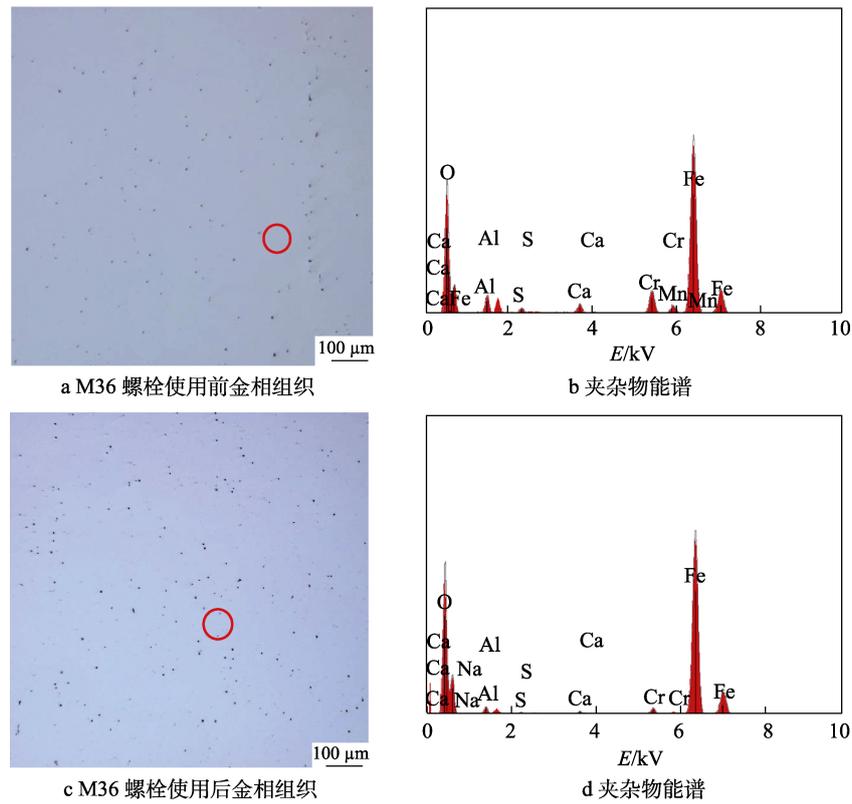
图 7 M36 螺栓使用前金相组织

螺栓使用前，纵截面的金相组织如图7、图8所示，可见基体中分布着点状和线状的非金属夹杂物。根据GB/T 10561《钢中非金属夹杂物含量的测定标准评级图显微检验法》规定，对使用前M36和M39螺栓组织中的非金属夹杂物进行评级，发现M39螺栓的夹杂物含量普遍多于M36螺栓的夹杂物含量，具体评级结果如下。

1) 使用前螺栓。

M36: D类(球状氧化物)细系3级;

Fig.7 Metallographic organization of M36 bolts before use: a) metallographic organization of M36 bolts before use; b) energy spectrum of impurities in M36 bolt; c) metallographic organization of M36 bolts after use; d) energy spectrum of impurities in M36 bolt

DS类(单颗粒球状物)夹杂物2.5级;使用后M36螺栓中D类(球状氧化物)夹杂物为细系3级;使用后M39螺栓中A类(硫化物)夹杂物为细系1.5级,D类(球状氧化物)夹杂物为细系2级,DS类(单颗粒球状物)夹杂物为1.5-2.0级^[2]。通常来说,对于高强度紧固件材料,一般要求球状氧化物夹杂物(D类)控制在2级以内。实际使用的螺栓中,D类球状氧化物夹杂偏高,会影响螺栓基体本身的耐腐蚀性能^[3]。通过对螺栓截面锈层的成分分析,认为在海洋环境下,氯离子渗入整个锈层和表层基体,是造成腐蚀发生的原因^[4]。

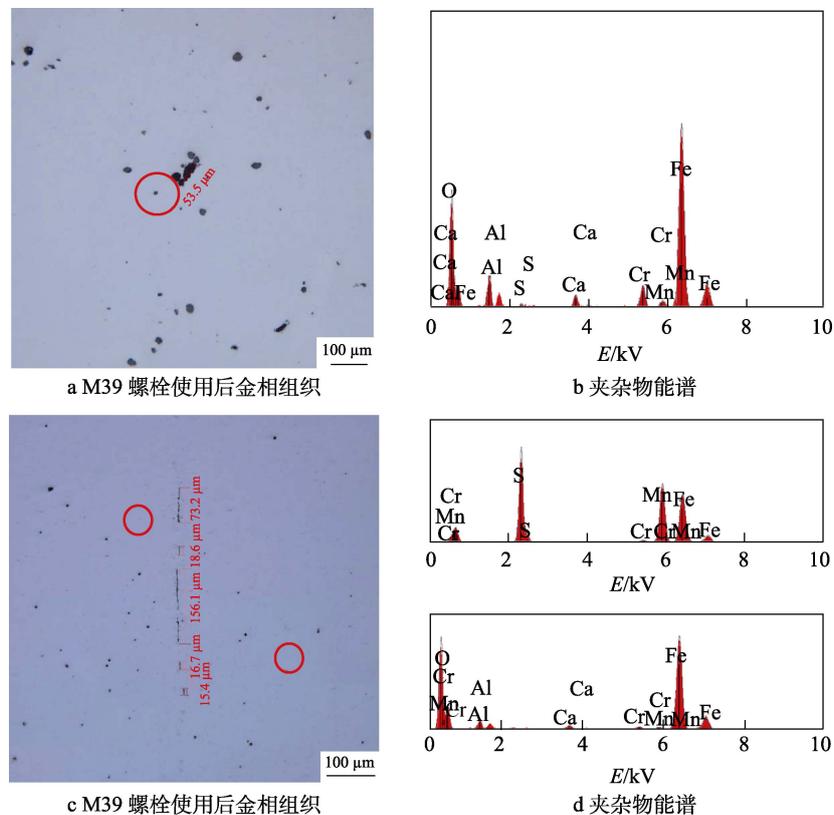
图 8 螺栓使用后金相组织

M39: D类(球状氧化物)细系1.5级,粗系2.5级; DS类(单颗粒球状物)2.5级。

M39: A类(硫化物)细系1.5级; D类(球状氧化物)细系2级; DS类(单颗粒球状物)1.5~2.0级。

Fig.8 Metallographic organization of M39 bolts after use: a) metallographic organization of M39 bolts before use; b) energy spectrum of impurities in M39 bolt; c) metallographic organization of M39 bolts after use; d) energy spectrum of impurities in M39 bolt

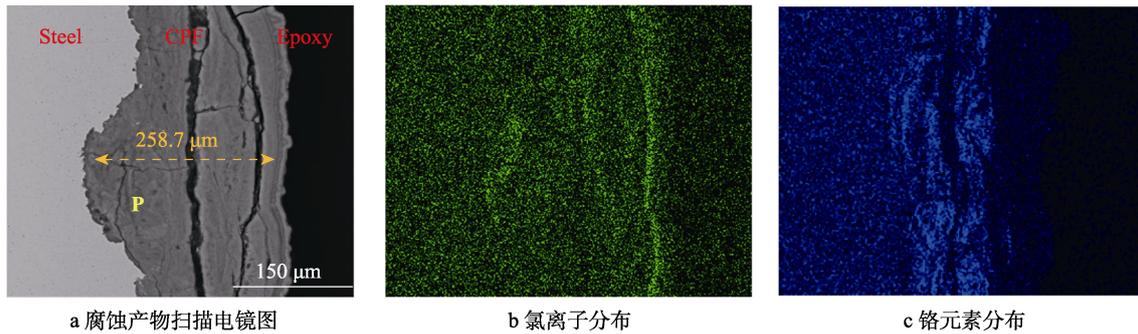
图9 螺栓截面成分分析

为了更好地探究螺栓表面影响腐蚀发生的因素，对螺栓截面进行了腐蚀产物分析。如图9所示，铬元

素集中分布在腐蚀产物中，有利于形成稳定结构的锈层。该螺栓组应用于海洋环境，空气潮湿且富含大量的氯离子，因此，在锈蚀产物中可以检测到大量的氯元素，氯元素分布在整个基体表面甚至临近的基体内。可以认为，氯离子的出现增加了向基体内部发生大量腐蚀的风险，进而促进了腐蚀的发生，是螺栓副大面积腐蚀的主要原因。在P点处，螺栓截面的氯质量分数为1.88%，铬质量分数为0.19%。

Fig.9 Analysis of bolt cross-section composition: a) SEM image of corrosion products; b) chloride distribution; c) chromium distribution

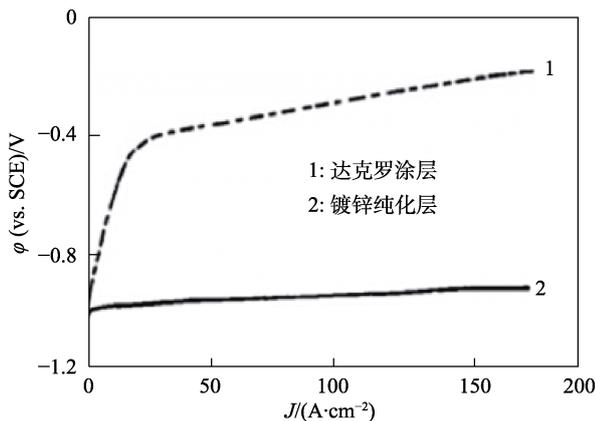
图 10 达克罗涂层与电镀锌钝化涂层的阳极极化曲线
Fig.10 Anode polarization curve of Dacromet coating and electro-galvanized passivation coating

铬酸在腐蚀过程中要对每片鳞片锌进行钝化包裹, 因此, 同样厚度的达克罗涂层比传统镀锌层的腐蚀路线曲折延长很多^[11]。达克罗涂层和电镀锌钝化层的极化曲线如图 10 所示, 相比较电镀锌, 达克罗涂层的自然腐蚀电位升高, 说明其真实极化曲线高于镀锌层的真实极化曲线^[12-13]。曲线越陡, 极化度越大, 电极过程中受阻滞的程度越大。综上, 达克罗涂层的抗腐蚀性明显大于镀锌钝化膜的抗腐蚀性能^[14]。
