# 某型飞机防护体系性能优选试验研究

**摘要:** **目的** 采用盐雾对比试验, 优选获得抗腐蚀性能优异的防护体系。**方法** 选用飞机常用的两种结构材料(2024、30CrMnSiA)的几种备选防护体系, 开展盐雾加速腐蚀试验。**结果** 铝合金试件经过10个周期盐雾加速腐蚀试验, 涂层鼓泡失效, 基体未发生腐蚀; 经过7个周期加速腐蚀试验, 结构钢试件预制划痕处涂层剥落、基体腐蚀。**结论** 铝合金外部防护体系B方案(铬酸阳极化+37底漆+E面漆)和内部防护体系H方案(铬酸阳极化+TB06底漆)最佳, 结构钢推荐选用GE方案(镀镉+钝化+TB06底漆+TS96面漆)。

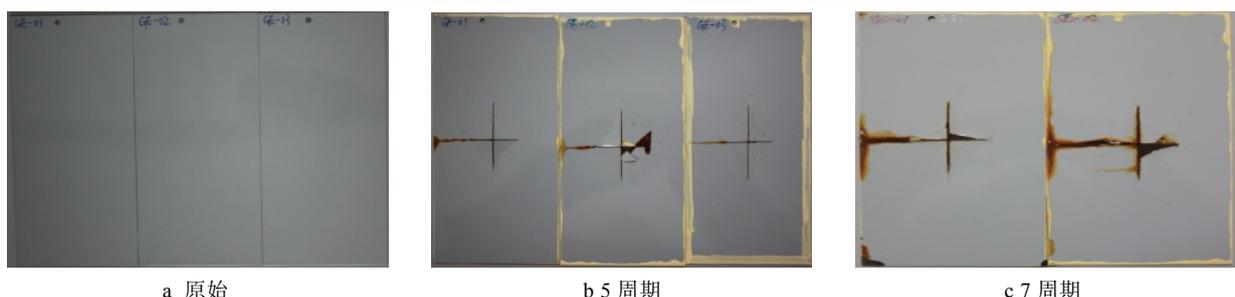
图 1 GE1-3 试件原始、5、7 周期照片

异的防护体系。表 5 为结构钢防护体系加速腐蚀 7 周期后 (GF 方案 6 周期后退出试验) 的试验结果, 图 1—3 分别为 GE、GF 和 GH 试件原始、加速腐蚀 5、7 周期后 (GF 方案 6 周期) 的照片。

试件号	防护体系	试验周期	试验结果	结论
GE 1-3	镀锌+钝化+ TB06底漆+TS96面漆	7	划痕周围涂层鼓泡、开裂、整体翘起, 反面涂层脱落, 露出基体, 基体明显腐蚀, 划痕处基体腐蚀, 有红棕色腐蚀产物	划痕周围涂层失效, 基体受到腐蚀, 其余地方涂层基本正常
GF 1-3	镀锌+钝化+ TB06底漆+纳米涂料1	6	划痕周围涂层鼓泡、开裂、大面积整体翘起、剥落, 封边漆剥落, 划线处基体腐蚀严重, 有大量红棕色腐蚀产物, 6周期后退出试验	划痕处基体腐蚀严重, 涂层失效, 其余部位未见明显腐蚀
GH 1-3	镀锌+钝化+ TB06底漆+纳米涂料3	7	划痕周围涂层鼓泡、开裂、整体翘起, 封边漆剥落, 划痕处基体腐蚀, 有红棕色腐蚀产物	划痕处基体明显腐蚀, 涂层失效, 其余部位正常

三组 30CrMnSiNiA 基体的钢平板试件涂层明显鼓泡、划线周围涂层几乎全部开裂外, 金属基体受到腐蚀。按腐蚀发展速度和严重程度可依次排列为: GF > GE = GH; 总体来看, 30CrMnSiNiA 基体试件 7 周期试验结束后, 涂层开始失效, 基体已见明显腐蚀。各防护体系失光率随试验时间变化曲线见图 6。从图 6 中可以看出, GE 方案防护体系 (镀镉+钝化+TB06 底漆+TS96 面漆) 失光最小, 失光率几乎为 0, 失光率等级评定为 0 级 (无失光)。结合试验结果部分试件腐蚀后外观照片可以看出, 该防护体系受腐蚀程度也相对最低。三个防护体系失光率的大小与宏观腐蚀损伤程度成正相关。

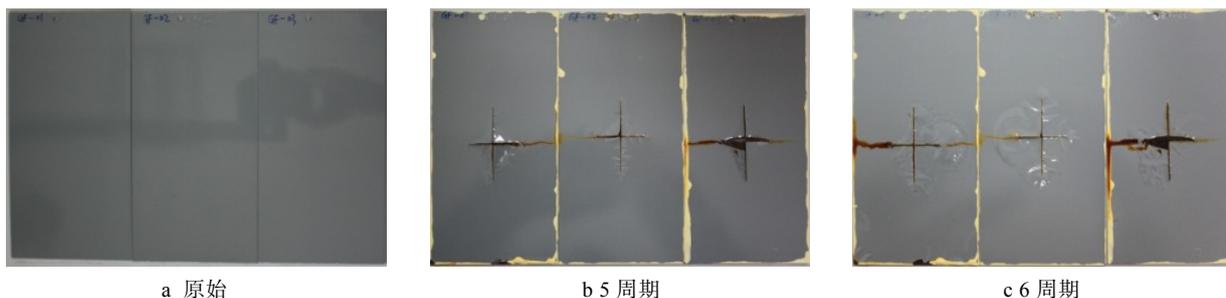
图2 GF1-3 试件原始、5、6 周期照片

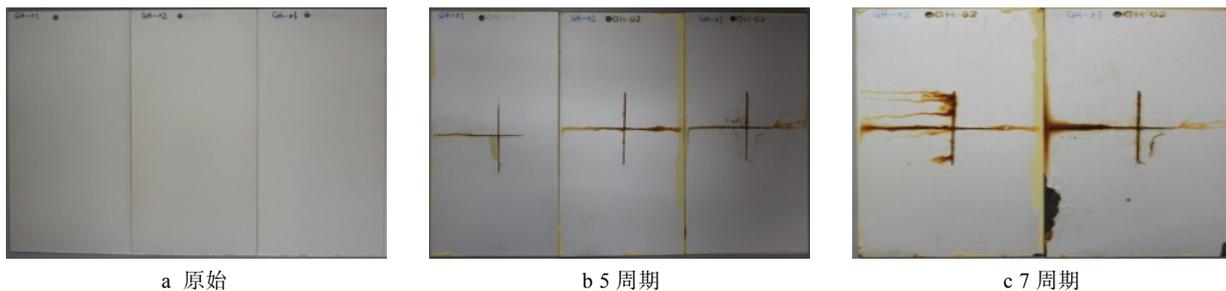
图3 GH1-3 试件原始、5、7 周期试验照片

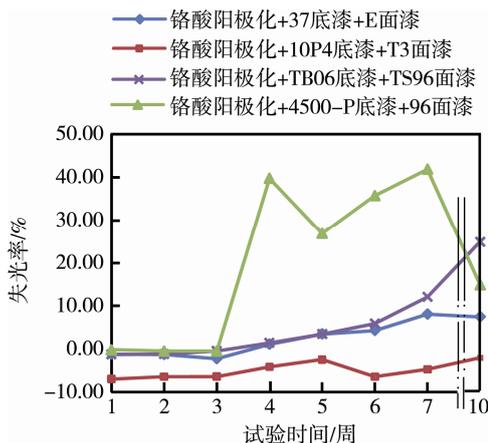
图4 铝合金试件外部防护体系 10 周期试验失光率变化曲线

9组 2024 铝合金平板试件加速腐蚀 10 个周期后（G 方案 4 周期后退出试验），各防护体系均受到不同程度的腐蚀，以腐蚀发展的速度及严重程度作为评定防护体系相对优劣的判据。图 4 和图 5 分别是铝合金几种外部防护体系和内部防护体系失光率随试验时间的变化曲线。

从图 4 中可以看出，外部防护体系中 B 方案（铬酸阳极化+37 底漆 +E 面漆）和耐磨部位 E 方案（铬酸阳极化+10P4 底漆+T3 面漆）加速腐蚀 10 个周期后失光率相对较小，失光率均在 10% 以内，失光等级评定分别为 1 级（很轻微失光）和 0 级（无失光）。图 5 中内部防护体系中 Q 方案（铬酸阳极化+10P4 底漆+443 面漆）、H 方案（铬酸阳极化+ TB06 底漆）、P 方案（铬酸阳极化+XB9 底漆+XB11 面漆）和 J 方案

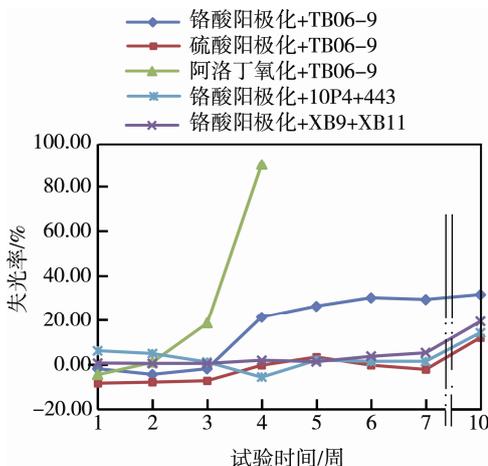
图5 铝合金试件内部防护体系 10 周期试验失光率变化曲线（硫酸阳极化+ TB06 底漆）失光率基本相当，H 方案失光率相对略大。内部防护体系 G 方案（阿洛丁

氧化+TB06-9) 仅在盐雾试验 3 周期后出现较大的失光, 到第 4 周期失光率接近 90%。根据漆膜老化失光等级评定方法<sup>[15]</sup>, 其等级达到 5 级 (完全失光), 而其他四种防护体系失光率均 < 30%, 失光等级评定均 ≤ 2 级 (轻微失光)。结合试验结果部分也可以看出, 该防护体系受到的腐蚀也最为严重, 试验件表面大面积鼓泡, 部分鼓泡破裂露出表面处理层。试验中发现, 所有试验件在失光率较大时, 涂层出现明显的鼓泡等不同程度的腐蚀损伤, 当失光率急剧增大时, 涂层受到腐蚀破坏大面积鼓泡。结合失光率变化, 综合试验结果部分各防护体系的宏观腐蚀情况来看, 涂层失光率的变化与腐蚀损伤程度也近似成正相关。

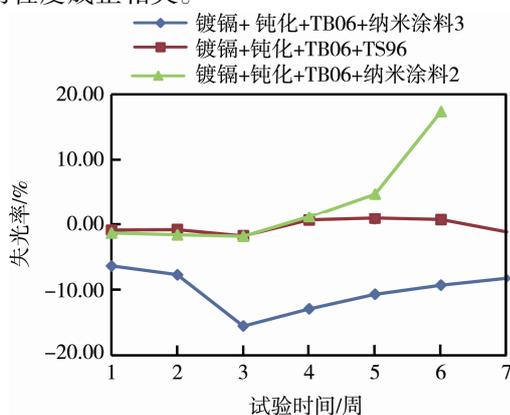
图 6 钢试件 7 周期试验中各防护体系失光率变化曲线
