# 铝合金化学氧化膜盐雾试验后腐蚀点 评定方法研究

**摘要:** **目的** 制定飞机用 2024 铝合金表面阿洛丁 1200S 化学氧化膜盐雾试验后腐蚀点的评定依据。**方法** 通过开展铝合金化学氧化膜盐雾试验, 分别利用目视、SEM 微观、能谱分析和电化学阻抗测试等手段, 表征盐雾试验后的腐蚀形貌及特征。**结果** 试验后样品表面出现的典型腐蚀特征尺寸大于或等于 0.15 mm 时, 正常视力的检测人员均能目视可见。目视可见的黑点、典型彗星状拖尾或只有彗星尾巴等形貌处的化学转化膜和基材已腐蚀, 局部有腐蚀点的膜层, 其耐蚀性大幅下降, 失去对侵蚀性介质的阻挡能力。**结论** 仅出现不符合目视可见和基体腐蚀特征, 不能判定为腐蚀点。当出现肉眼可见的黑点, 典型彗星状拖尾或只有彗星尾巴等形貌, 可判定为腐蚀点。在实际生产检验检测过程中, 可采取类似方法研究腐蚀点的评判方法, 建立铝合金表面处理盐雾试验后腐蚀图谱和腐蚀点评定准则。

## Corrosion Evaluation Method of Aluminum alloy Chemical Oxidation Film after Salt Spray Test

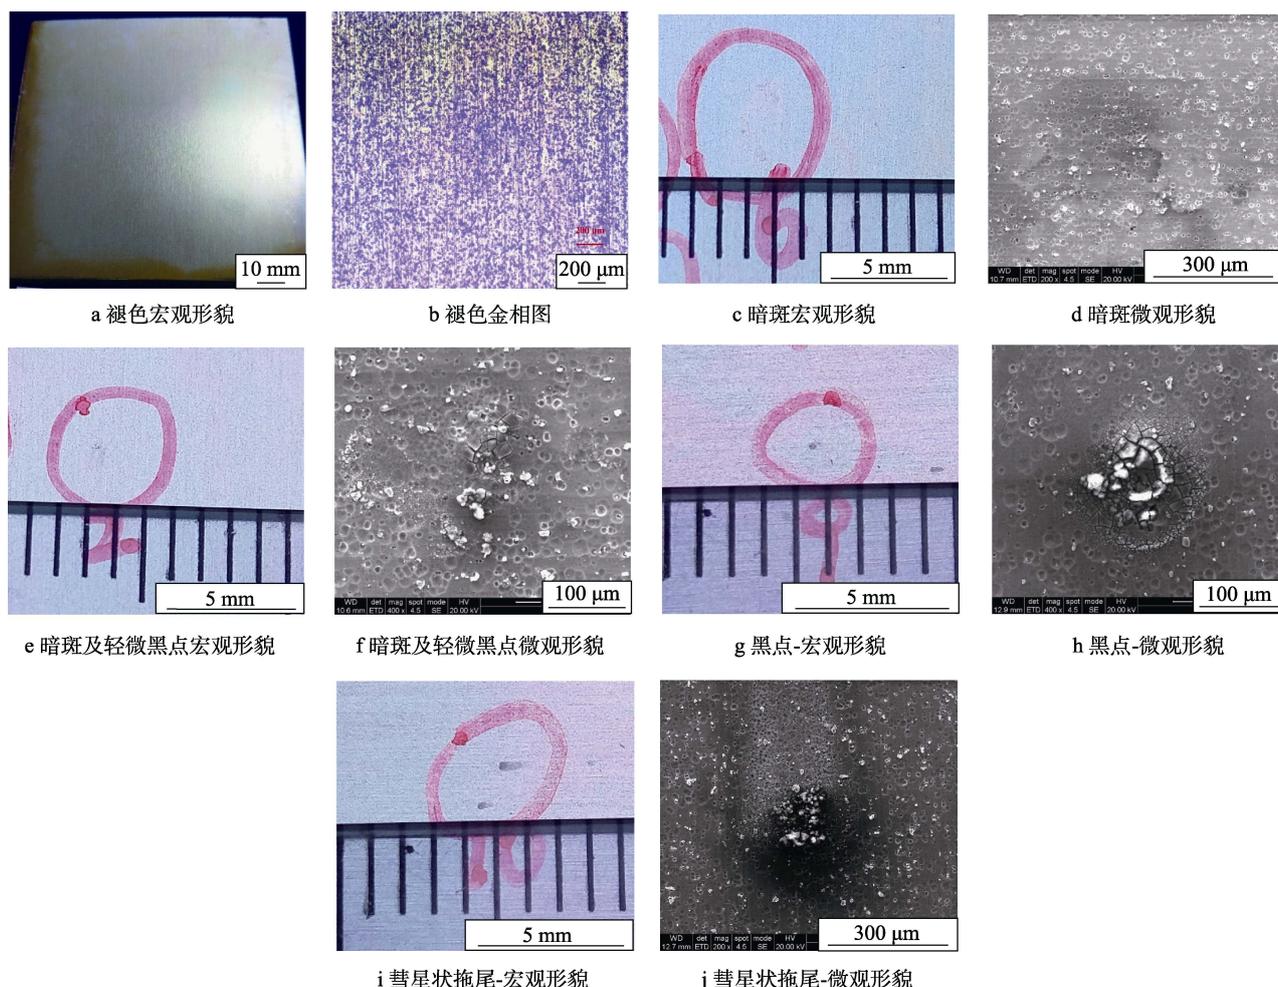
铝合金阿洛丁 1200S 化学转化膜盐雾试验后出现褪色、暗斑、暗斑及轻微黑点(轻微黑点尺寸 $<0.15$  mm)、黑点、彗星状拖尾等典型腐蚀特征的宏微观形貌如图 1 所示。可以看出,褪色在宏观上表现为表面膜层颜

图 1 铝合金阿洛丁 1200S 化学转化膜典型宏微观腐蚀形貌

Fig.1 Typical macro and micro corrosion morphology of alodine 1200S chemical conversion coating on aluminum alloy: a) macroscopic fading morphology; b) fading metallographic; c) macro morphology of dark spot; d) micro morphology of dark spot; e) macro morphology of dark spot and slight black spot; f) micro morphology of dark spot and slight black spot; g) macro morphology of black spot; h) micro morphology of black spot; i) macro morphology of comet tail; j) micro morphology of comet tail

色变浅, 微观上膜层完好, 无明显变化。暗斑在宏观上表现为膜层褪色后局部颜色变深或发白所致的斑点, 暗斑与周围膜层颜色有一定差异, 但不明显, 微观上表现为膜层变色及少量肉眼难以发现的开裂破损。当膜层开裂扩展到  $50\ \mu\text{m}$  以上, 在宏观上隐约可见黑色或近似于黑色的斑点, 见图 1e。通过 SEM 微观观察可判断这些轻微黑点部位的化学转化膜层腐蚀开裂, 但在宏观上难以分辨轻微黑点与表面沾污的区别。当膜层腐蚀开裂进一步加深或扩展到  $0.15\ \text{mm}$  以上时, 宏观上可见黑色或近似于黑色的坑点(黑点), 颜色与周围膜层颜色形成鲜明对比, 微观上表现为腐蚀开裂破损, 并逐渐往外扩散, 黑点中心有明显腐蚀产物堆积。典型的彗星状拖尾(图 1i, 尺寸  $\geq 0.5\ \text{mm}$ )是黑点进一步腐蚀发展形成的长的或不规则灰黑色斑点, 彗星头部至尾部颜色逐渐变淡, 微观上表现为彗星头部腐蚀严重开裂破损, 且有明显腐蚀产物堆积, 头部至拖尾处开裂程度逐渐减弱。有些彗星状拖尾(如图 2a 所示)的彗星头部不明显, 只有彗星尾巴。SEM 微观观察(如图 2b 所示)发现, 彗星尾巴样部位的膜层腐蚀开裂破损, 局部有块状脱落, 偶有少量腐蚀产物从坑点冒出。

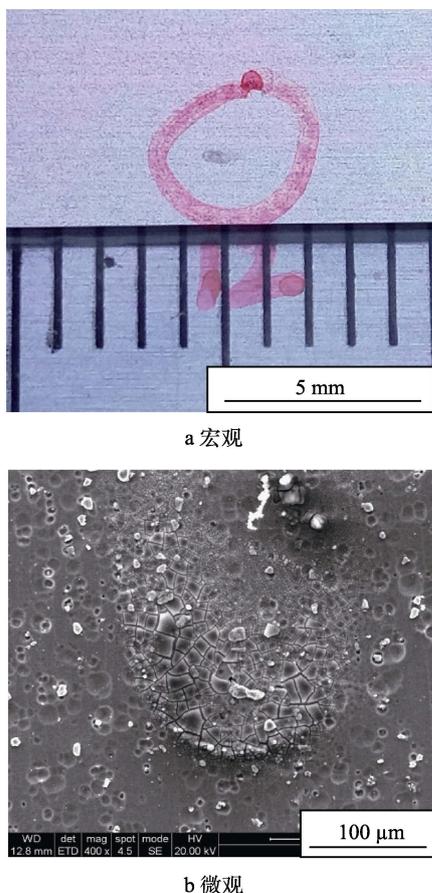
图 2 彗星尾巴宏观形貌

Fig.2 Macro and micro morphology of comet tail: a) macro-graph; b) micrograph

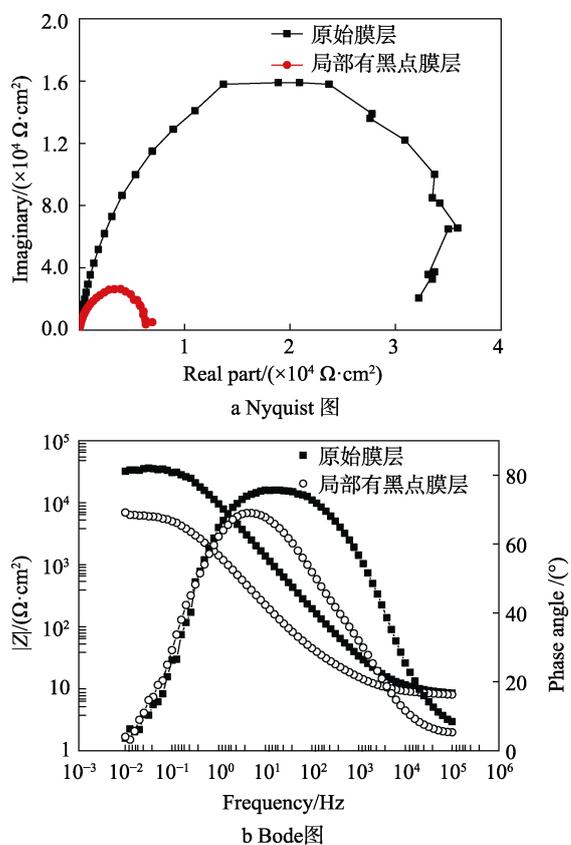
步验证评判结果, 利用电化学测试方法研究了盐雾试验前后膜层出现黑点部位的耐蚀性能变化。2024 铝合金阿洛丁 1200S 化学氧化膜原始膜层与盐雾腐蚀后膜层有黑点试样的电化学阻抗谱如图 3 所示。可以看出, 与原始化学氧化膜层相比, 局部有黑点膜层试样的容抗弧半径大幅减小, 且低频区有轻微上翘现象。采用等效电路 R(QR)解析原始膜层的信息, 膜层阻抗约  $3.85 \times 10^4 \Omega \cdot \text{cm}^2$ ; 采用 R(QR)W 解析局部有黑点膜层的信息, 膜层阻抗约  $5.3 \times 10^3 \Omega \cdot \text{cm}^2$ , 比原始膜层阻抗降低了 86.2%。说明此时涂层的耐蚀性大幅下降, 对  $\text{Cl}^-$  等侵蚀介质的阻挡能力大幅下降<sup>[10-13]</sup>。电化学分析结果表明, 涂层基体一旦出现了肉眼可见的黑点, 即可将黑点判断为腐蚀点。

图 3 2024 阿洛丁 1200S 化学氧化膜的交流阻抗谱  
Fig.3 Impedance spectroscopy of 2024 alodine 1200S chemical oxide film
