几种典型金属材料西沙海洋全浸区腐蚀 行为规律研究

摘要:目的 研究几种典型金属材料在西沙海洋全浸区的腐蚀行为规律。方法 通过外场暴露试验,分析 EH36 和 CM690 船用钢、316L 不锈钢以及 5083 铝合金材料暴露 0.5、1、2 a 后的腐蚀形貌与动力学规律。结果 CM690 腐蚀速率要大于 EH36, 而点蚀深度规律相反。316L 不锈钢发生较为严重缝隙腐蚀, 5083 铝合金则 以局部腐蚀为主。结论 试验条件下, EH36 与 CM690 钢腐蚀质量损失与点蚀最为严重, 316L 不锈钢与 5083 铝合金生物污损严重, 伴有局部腐蚀。

Corrosion Behavior of Typical Metal Materials in Xisha Marine Immersion Zone

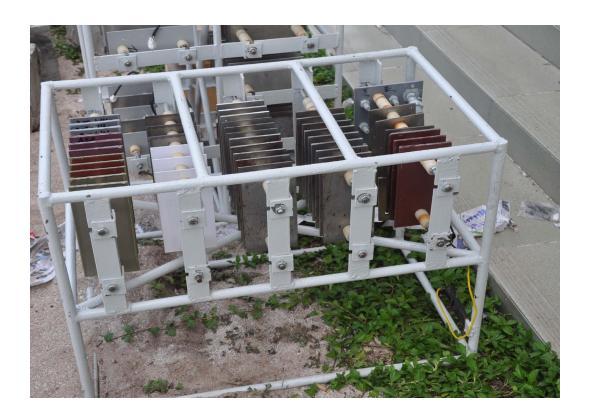
图 1 现场投试照片

试验地点选取为西沙某岛屿(北纬16°52′,东 经112°20′附近)。试验参照 GBT 6384—2008《船舶 及海洋工程用金属材料在天然环境中的海水腐蚀 试验方法》进行,试验前试样去油污、量尺寸、称 量,用尼龙隔套固定在试验架上(如图 1 所示)。 试样架位于最低潮位以下 1 m,试样垂直于海平面, 在暴露 0.5、1、2 a 后回收,并观察记录试样的腐 蚀外观。参照 GB/T 16545-—1996《金属和合金的 腐蚀 腐蚀试样上腐蚀产物的清除》配制除锈液, 去除腐蚀产物,称量、测点蚀深度,并作进一步形 貌观察分析。

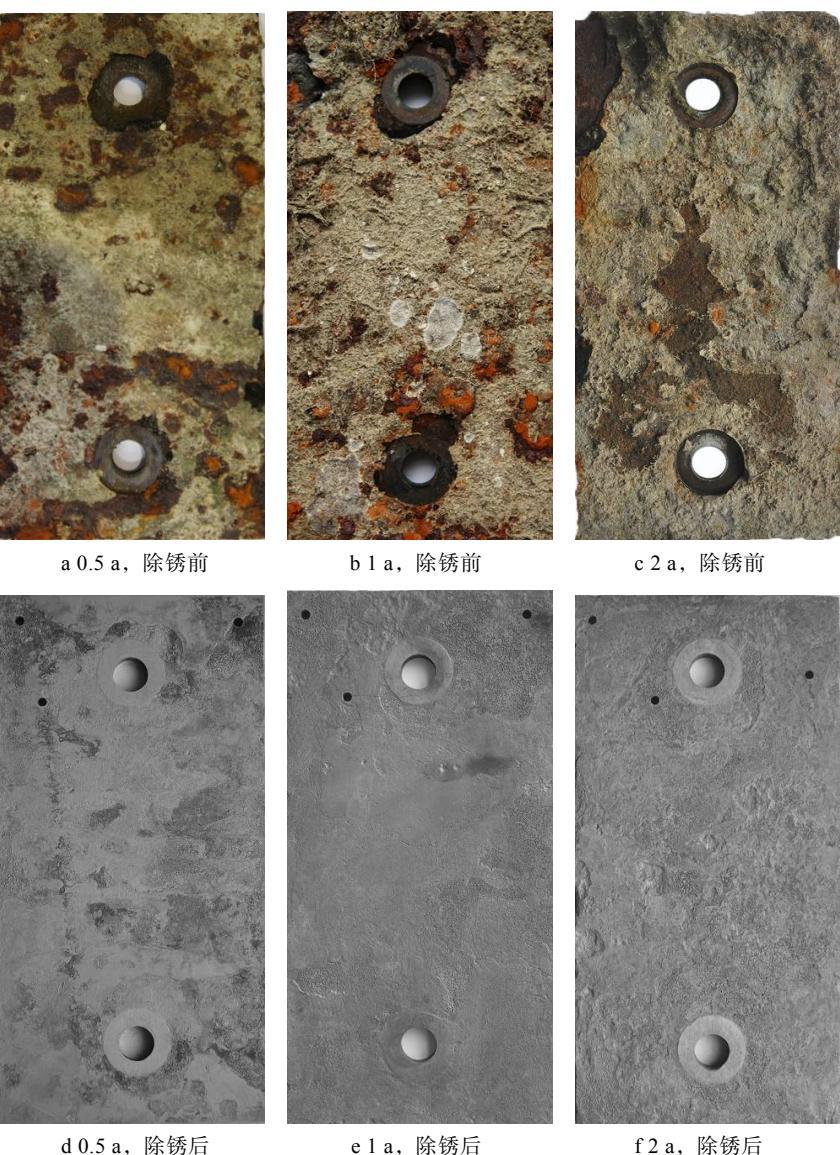
ela,除锈后
图 2 EH36 钢西沙全浸区腐蚀宏观形貌

西沙海水全浸条件下,高强度船用钢 EH36 和锚 链钢 CM690 除锈前后的腐蚀宏观形貌如图 2 和图 3 所示。可以看出,两种钢的腐蚀形貌较为类似,经过 不同周期后,试样表面均覆盖满土灰色污损生物与分 泌物,污损生物主要有红藻、绿藻以及大量的硅藻、 真菌、细菌等微生物^[12]。其下锈层结构疏松,并存在 脱落现象,露出黑色粉状腐蚀产物,主要成分应为 Fe₃O₄。随着暴露周期的延长,试样表面锈层明显变 厚,且结构更为疏松。同时试样表面的污损生物数量 也明显增多,藻类增多尤为明显。

去除腐蚀产物后,两种钢试样表面均出现肉眼可见的点蚀坑。对于 EH36, 西沙全浸区暴露 0.5 a 试样 仅在表面局部形成连片的细小点蚀坑。随着暴露周期 的延长,试样表面点蚀区域迅速扩大,局部点蚀坑从 点状发展为坑状,其深度及宽度明显增大,以 2 a 期 腐蚀最为严重。CM690 钢的表面形貌相差不大,不 同周期的试样表面均有不同程度的蚀点,表面状态整 体上比 EH36 平整。

1) 西沙全浸环境下 EH36 和 CM690 表面均覆盖 满土灰色污损生物与分泌物,其下生成大量黑色疏松 锈蚀产物,腐蚀严重。CM690 腐蚀速率要大于 EH36, 但点蚀深度则规律相反。

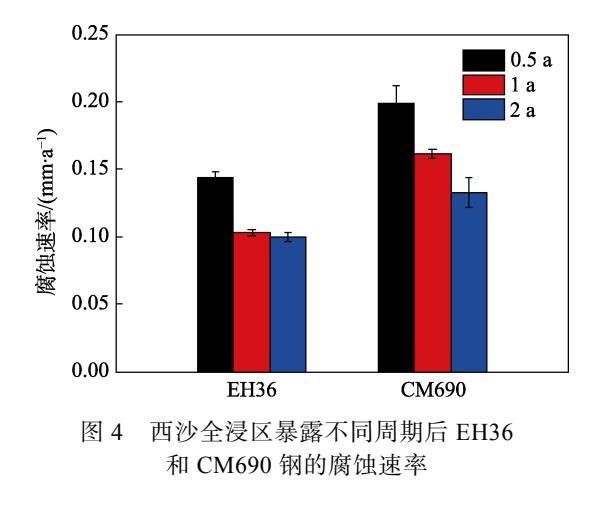
西沙海水全浸条件下, EH36 和 CM690 的腐蚀速 率与点蚀深度信息如图 4 和图 5 所示。可以发现,两 种钢的腐蚀速率均在 0.08~0.2 mm/a 之间,初期腐蚀 速率较高,随着暴露时间的延长,腐蚀速率呈减小趋势。说明腐蚀产物的增厚及污损生物的附着降低了腐 蚀速率,对基体具有一定保护作用。整体上,CM690 腐蚀速率要大于 EH36,但点蚀深度数据则给出相反

规律, CM690 的平均点蚀与最大点蚀深度均小于 EH36, 反映其主要发生全面的均匀腐蚀, 虽具有较 高的腐蚀速率, 但适应于寿命预估评价, 发生局部腐 蚀失效概率较低。

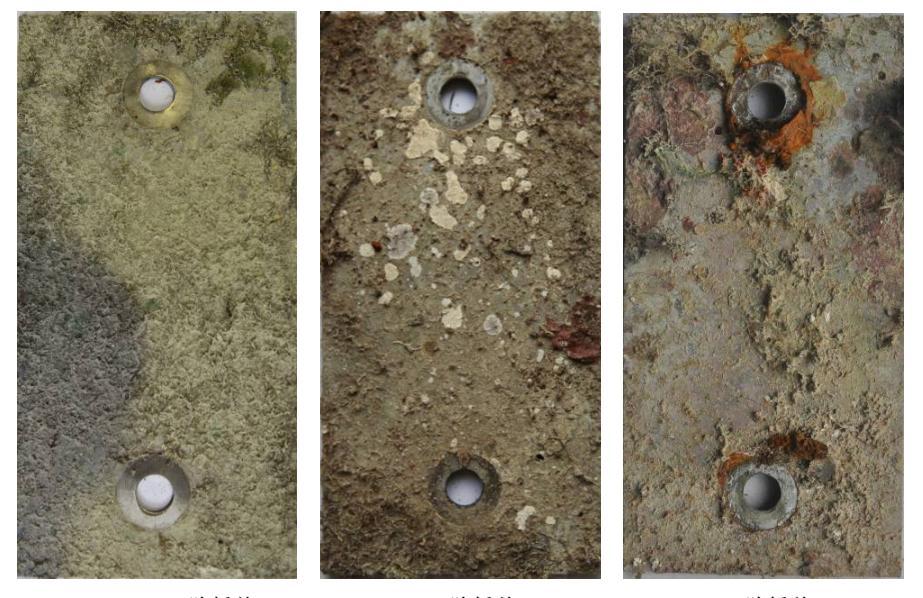
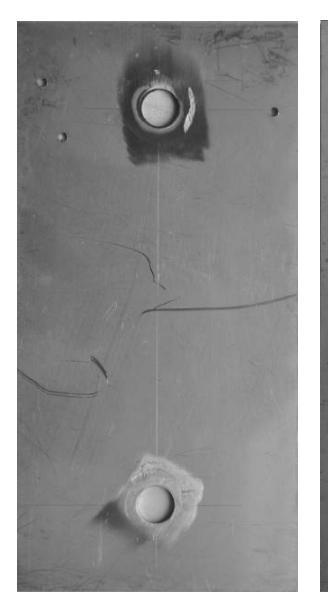
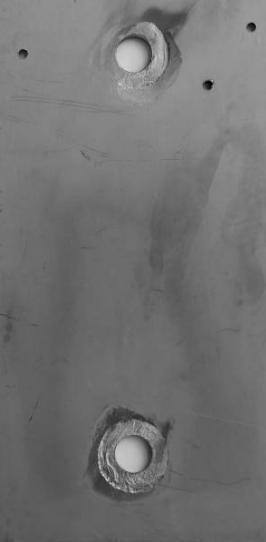
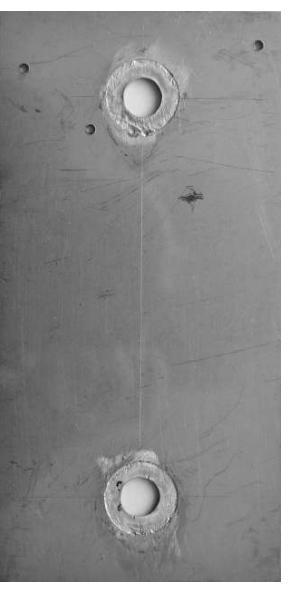
图 6 316L 不锈钢西沙全浸区腐蚀宏观形貌

如图 6 所示, 316L 不锈钢在西沙海洋全浸环境 中暴露不同周期后,整个表面均被海洋污损生物及其 分泌物附着。去除生物附着层后,不同周期 316L 不 锈钢表面均恢复金属光泽,无明显腐蚀,仅在两端尼 龙隔套固定位置发生缝隙腐蚀。由于缝隙内外氧浓度 差异,产生氧浓差腐蚀,缝隙内部缺氧,作为阳极优 先腐蚀^[18-19]。随暴露时间的推移,缝隙腐蚀区域进一 步增大,到 2 a 时,整个尼龙隔套固定位置下方均被 腐蚀,且局部深度明显增加,形成坑洞。由此推测, 缝隙腐蚀的发展是一个闭塞区内自催化过程,一方面 导致缝隙尖端不断往内部扩展;另一方面,缝隙内的 酸性环境抑制了 316L 不锈钢的钝化,缝隙下基体不 断腐蚀,甚至局部形成坑洞。

2)316L 不锈钢腐蚀轻微,表面被大量海洋污损 生物及其分泌物附着。其本身具备较好的耐均匀腐蚀 性能,但缝隙腐蚀敏感性较高,腐蚀质量损失主要源 自缝隙腐蚀。

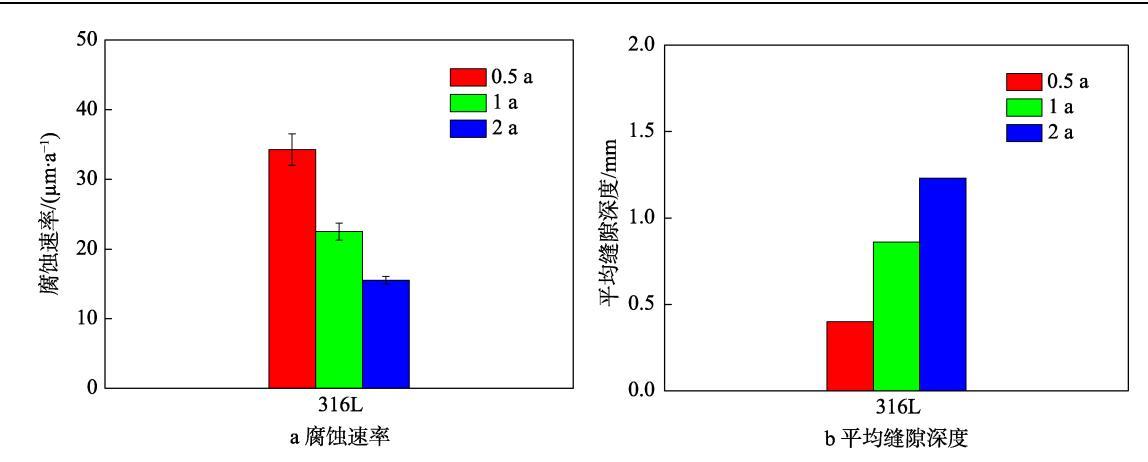
在西沙海洋全浸环境下,316L不锈钢暴露不同 周期后的腐蚀速率与平均缝隙深度如图 7 所示。由 图 7a 可知,316L不锈钢腐蚀速率在 10~40 μm/a 之 间,初期腐蚀速率较高,随暴露时间推移,腐蚀速 率降低,但仍高于青岛(0.17 μm/a)、舟山(1 μm/a)、 榆林(5 μm/a)海域相同条件下暴露 2 a 的腐蚀速率, 这与其严重的缝隙腐蚀密不可分。由图 7b 可知,其 缝隙腐蚀程度随时间的推移不断加剧,到 2 a 时,平 均缝隙深度已经达到 1.23 mm。结合腐蚀形貌可知, 316L 不锈钢腐蚀质量损失很大一部分来自缝隙腐 蚀,其他部位仍保持金属光泽,反映其本身具备较好 的耐蚀性能,腐蚀速率的下降表明,其整体缝隙腐蚀 的阻力有所增大^[20]。

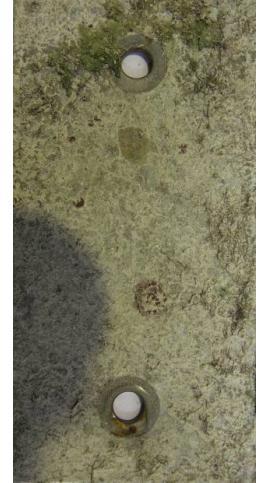
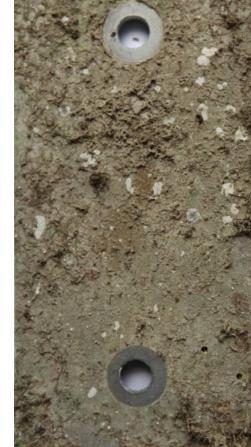
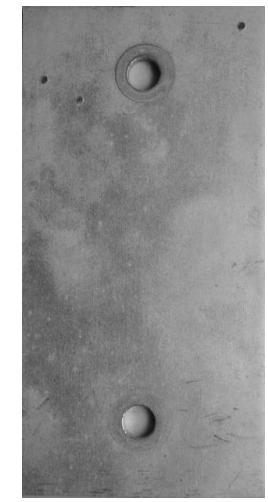
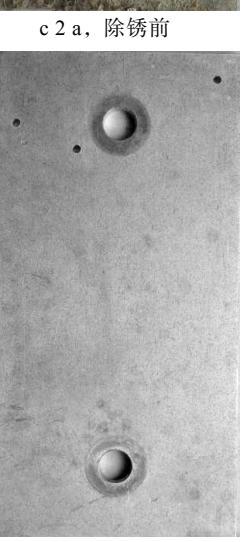
d 0.5 a, 除锈后 ela,除锈后 f2a, 除锈后 图 8 5083 铝合金西沙全浸区腐蚀宏观形貌

由图 8 可知, 5083 铝合金在西沙海洋全浸环

境下的腐蚀形貌与 316L 不锈钢较为类似,以生物 附着为主。除锈后,试样表面较为光洁,在整个 暴露过程中均表现为局部腐蚀,局部零散出现白 色腐蚀区域,失去金属光泽,推测其由大量点蚀 坑洞组成。

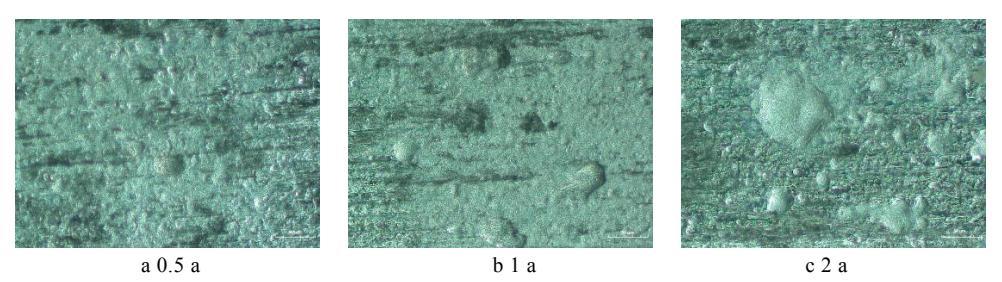
图 9 5083 铝合金西沙全浸区微观腐蚀形貌

进一步研究 5083 铝合金腐蚀的微观形貌,如 图 9 所示。试样表面局部存在大小不一的点蚀坑, 随着暴露时间的推移,点蚀坑数量和大小均有所增 加,个别点蚀坑联接在一起形成大的点蚀坑。结合 5083 铝合金在西沙海洋全浸环境下暴露不同周期 的腐蚀速率与点蚀深度柱状图(如图 10 所示),可 知 5083 铝合金腐蚀速率急剧下降,反映了生物附 着层和腐蚀产物层对基体金属具有较好的保护作 用。点蚀坑深度虽有所增加,但整体数值偏低,2 a 期试样最大不超过 12 µm,其在全浸环境下具有较 好的耐点蚀性能。
